Oscar Omdals gate 6, H0102, 4019 STAVANGER

**Trivelig leilighet med 3 soverom -
Sørvendt - Innglasset balkong -
Flott og sentral beliggenhet**

Befaringsdato: 24.04.2026

Rapportdato: 04.05.2026

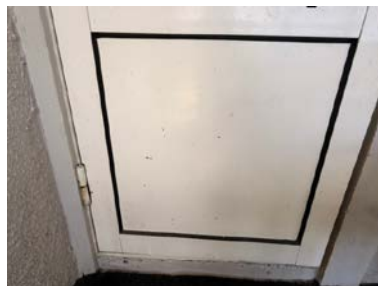
Det registreres noe avskalling i overflate på terrassedør, samt noe rustdannelse på hengsler.

Det anbefales overflatebehandling av dørblad samt rengjøring/evt. behandling av hengsler.

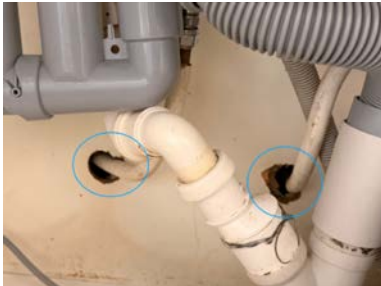
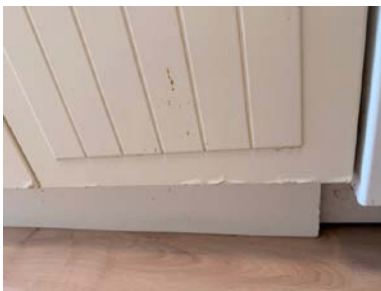
ETASJE > KJØKKEN

Det registreres stedvis krakelering og svellinger på fronter, noe som er et typisk slitasjetegn ved fuktpåvirkning.

Manglende tetting ved gjennomføringer øker risikoen for at fukt/vann kan trenge inn i veggkonstruksjonen ved søl, lekkasje eller rengjøring, med fare for skjulte fuktskader over tid.

Anbefaler forsegling rundt oppvaskmaskin for å hindre videre fuktskader, manglende tiltak kan over tid medføre ytterligere skade på materialer.
