Apotekergata 15A, 3616 KONGSBERG

**Lys og innbydende 3-roms  
selveierleilighet med flott  
beliggenhet på Vestsiden - Carport  
med 2 parkeringsplasser**

# Tilstandsrapport

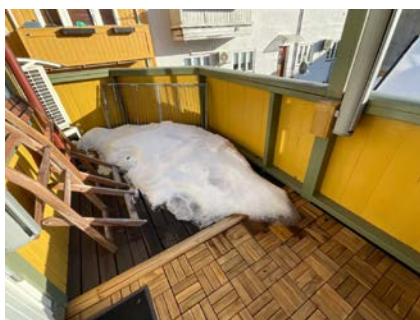
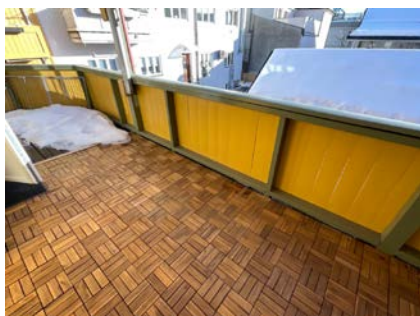
### Balkonger, terrasser og rom under balkonger

**Beskrivelse**  
Boligen har en takoverbygget balkong på 14 m2 med adkomst fra stue.

**Vurdering av avvik:**  
• Det er avvik:  
Det er registrert lekkasje fra ovenfor liggende balkong.

**Konsekvens/tiltak**  
• Tiltak:  
Lekkasje fra balkong må utbedres for å hindre videre fuktskader på  
underliggende konstruksjoner.  
Regelmessig kontroll av tekkingen anbefales for å redusere risiko for  
fremtidige lekkasjer og følgeskader.

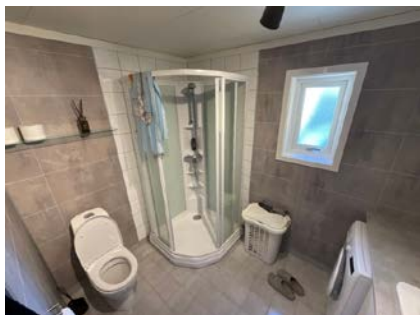
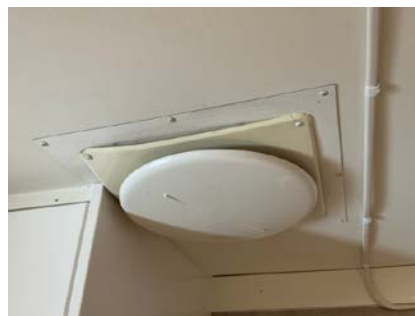
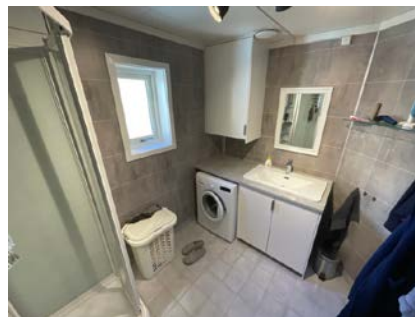
Det er sprekker i fuger i overgang gulv/vegg. Dette kan tyde på at gulv har «satt seg». Fare for brudd i bakenforliggende membransjikt.

Det anbefales å renovere badet grunnet alder og registrerte symptomer som sprekker i fuger mellom gulv og vegg, samt risiko for brudd i membransjiktet.

Konsekvensen av å ikke utbedre forholdene er økt risiko for vannlekkasjer og fuktskader i underliggende konstruksjoner.

**Kostnadsestimat: 200 000 - 500 000**

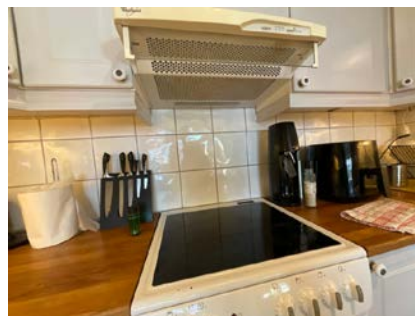
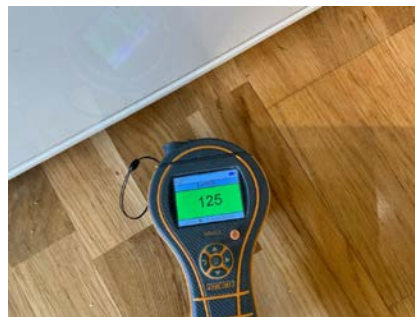
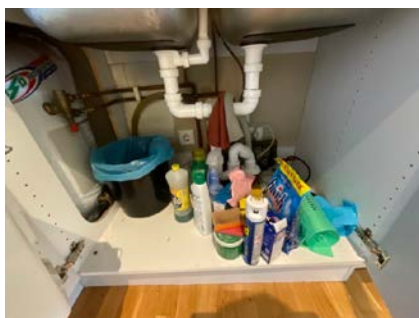
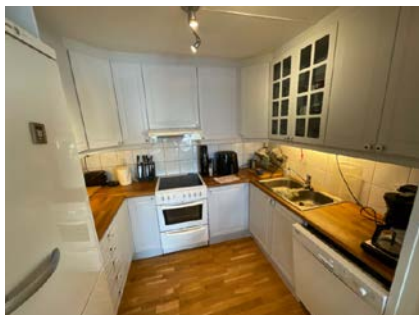
Normalt god tilstand sett ut ifra alder. Det ble ikke registrert synlige tegn til skader, utover normal bruks og aldringsslitasje. Det ble heller ikke indikert avvikende fukt ved søk med fuktindikator

Det er ikke påvist tegn på at det er montert lekkasjedeteksjon ved oppvaskmaskin/oppvaskkum.

Det bør monteres lekkasjedeteksjon ved oppvaskmaskin/oppvaskkum.  
Komfyrvakt bør monteres

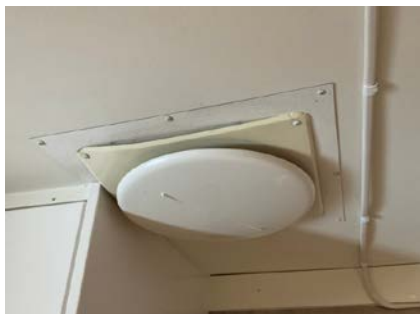
## TG 1 Varmesentral

Det er installert varmepumpe i stue.

Årstall: 2023      Kilde: Eier

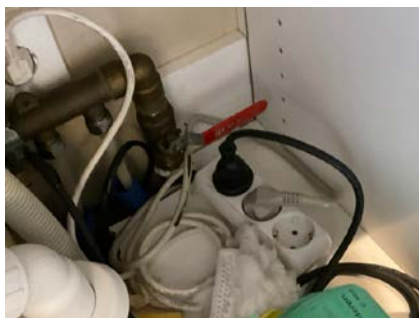
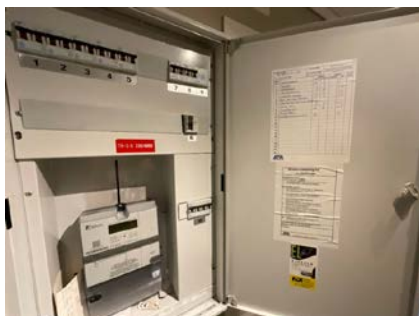
2. Foreta en helhetsvurdering av det elektriske anlegget, dets alder, allmenne tilstand og fare for liv og helse. Bør det elektriske anlegget ha en utvidet el-kontroll?  
**Ja Det anbefales el-sjekk da det er mer enn 5 år siden forrige sjekk. Endelige kostnader vil avgjøres av ytterligere undersøkelser, og behov for utbedringer.**

Det er registrert bruk av skjøteledninger på faste installasjoner. Anbefales utbedret.
