Bjønntjønnlia 98, 3855 TREUNGEN

**Gautefall - Stor hytte med  
sengeplass til 18 - Meget gode  
leieinntekter - Basseng og spa  
avdeling**

Tilstandsrapport

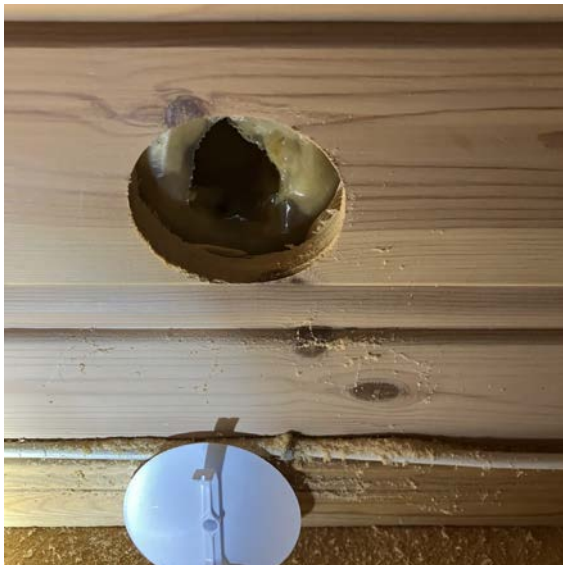
Kontroll utført i tilliggende konstruksjoner og selve rommet. Fukt målt i gulvet og bunnen av vegger ved dusjen, er vanlig pga. fuger trekker vann.

Hulltaking er utført i fra soverom, fukt målt i veggplate her er innenfor akseptabelt nivå.

Hulltaking.

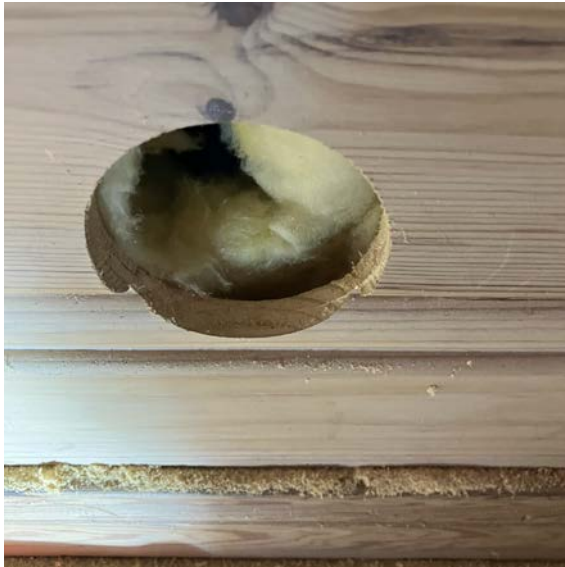
Kontroll utført i tilliggende konstruksjoner og selve rommet. Fukt målt i gulvet og bunnen av vegger ved dusjen, er vanlig pga. fuger trekker vann. Hvis membran er tett skal fukt kun stå mellom fliser og membran.

Hulltaking er utført i fra stue, ingen fukt målt her.

Hulltaking.

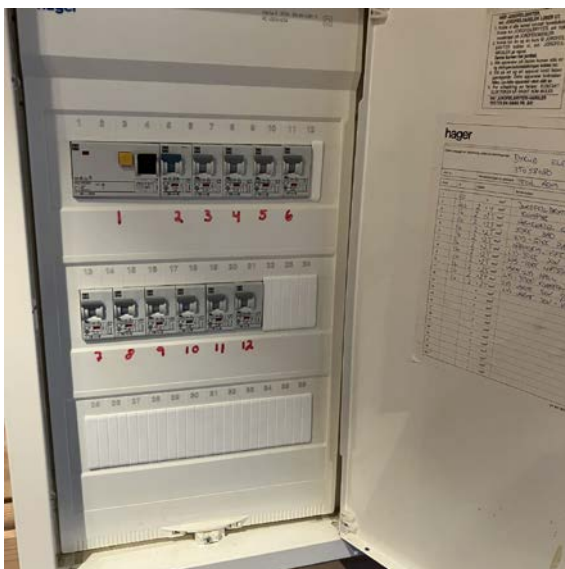
Sikringsskap.

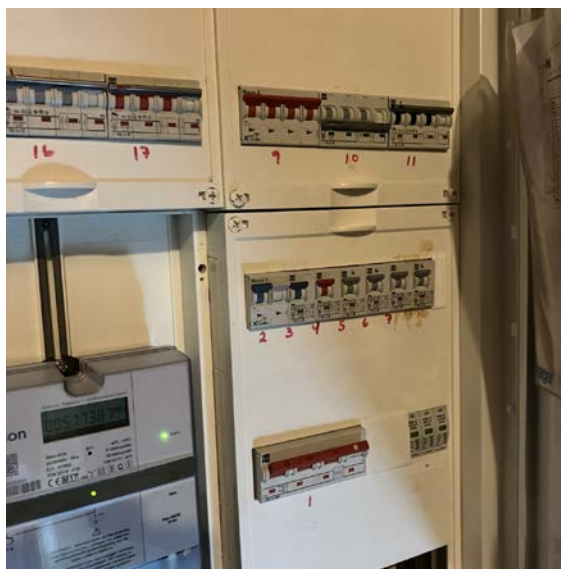
Sikringsskap.
