Hans Brattebergs vei 87, 3610 KONGSBERG

**Innbydende familiebolig med  
attraktiv beliggenhet - Garasje,  
3(4) soverom, 2 bad+vaskerom,  
flotte sol og utsiktsforhold**

# Velkommen til Hans Brattebergs vei 87

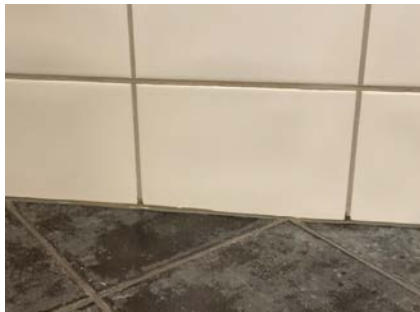
- Det er påvist at flisfuger har riss/sprekker.

Det er opplyst om tidligere sprekker i flisfuger i dusj. Sprekker er fuget over.

- Slike riss/sprekker kan indikere bakenforliggende fuktskader, og konstruksjonen bør observeres jevnlig for å vurdere utvikling.

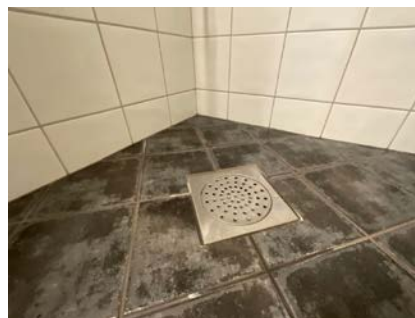
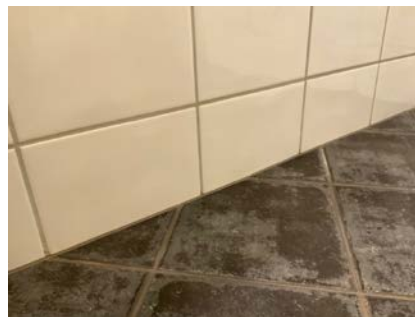
### 1. ETASJE > BAD

## TG 2 Overflater Gulv

- Dersom tiltaket ikke utføres, kan dette over tid føre til at flisene løsner eller sprekker, spesielt ved belastning eller bevegelser i konstruksjonen.
- Selv om bom eller hull lyd ikke alltid er et umiddelbart problem, bør det overvåkes nøye før eventuell utvikling i sprekker i flisfuger e.l. oppstår. Dette må en foreta tiltak for, for å begrense utviklingen.

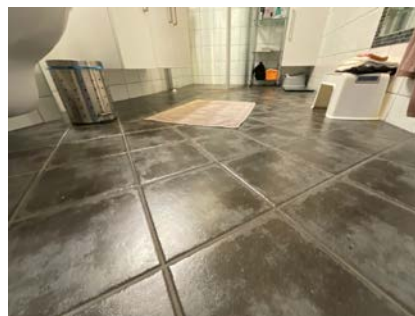
### 1. ETASJE > BAD

Avvik: Mer enn halvparten av forventet brukstid er passert på membranløsningen.

## TG 2 Sluk, membran og tettesjikt

- Overvåk tilstanden jevnlig. For å få tilstandsgrad 0 eller 1 må tettesjiktet skiftes ut, men tidspunktet for når dette er nødvendig er vanskelig å si noe om.
- Det er viktig å merke seg at levetiden til en membran varierer basert på kvalitet, installasjon og bruk. Eldre membraner kan bli sprø og sprekke opp, noe som fører til at de mister sin vanntettende funksjon. Dette kan resultere i vannlekkasjer gjennom vegger og gulv og fuktskader.

Det bør vurderes å skifte ut membranløsningen for å redusere risikoen for lekkasje og fuktskader, da mer enn halvparten av forventet brukstid er passert og utførelsen er ukjent. Konsekvensen ved å ikke utbedre er økt fare for fuktskader i omkringliggende konstruksjoner.

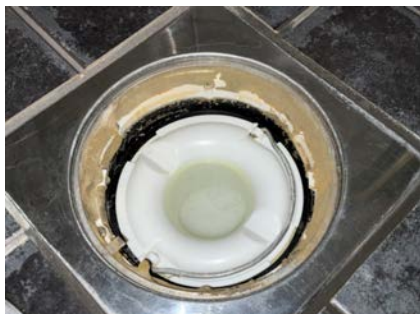
## 1. ETASJE > BAD

Det ble foretatt hulltaking i vegg mot bad, fra tilstøtende trapp. Hulltaking er foretatt, uten å påvise unormale forhold. Det ble ikke avdekket tegn til skader. Målingene viste på befaringsdagen normale fuktverdier.

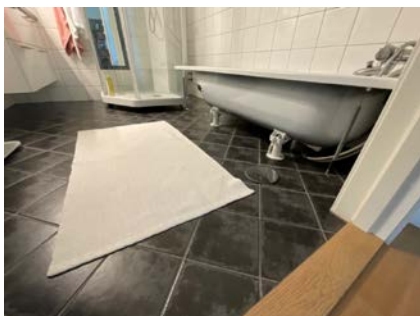
## UNDERETASJE > BAD

Avvik: Mer enn halvparten av forventet brukstid er passert på membranløsningen. Sluk har begrenset mulighet for inspeksjon og rengjøring.

### ! TG 2 Sluk, membran og tettesjikt

- Overvåk tilstanden jevnlig. For å få tilstandsgrad 0 eller 1 må tettesjiktet skiftes ut, men tidspunktet for når dette er nødvendig er vanskelig å si noe om.
- Det er viktig å merke seg at levetiden til en membran varierer basert på kvalitet, installasjon og bruk. Eldre membraner kan bli sprø og sprekke opp, noe som fører til at de mister sin vanntettende funksjon. Dette kan resultere i vannlekkasjer gjennom vegger og gulv og fuktskader.
- Når sluket har begrenset tilgang, er det vanskelig å rengjøre sluket og å inspisere den for å oppdage skader i membranen/fuger rundt sluket, som er avgjørende for å forhindre lekkasjer.

Det anbefales jevnlig kontroll og rengjøring av sluk.

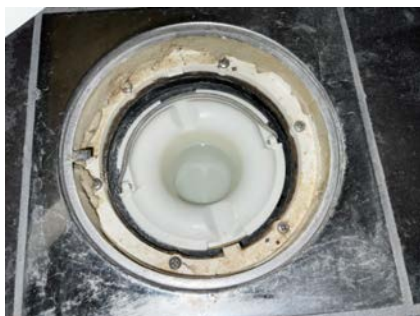
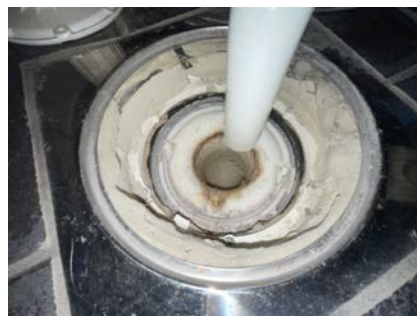
## UNDERETASJE > BAD

Avvik: Det er uegnede materialer i våtsoner.

Det ble ved befaring avdekket skade i veggen, forårsaket av utett avløpsrør. Skaden er i etterkant av befaringen utbedret, og det er oversendt rapport fra PK/ rørsenteret kongsberg som bekrefter dette.

- Uegnede materialer må fuktbeskyttes/utskiftes.

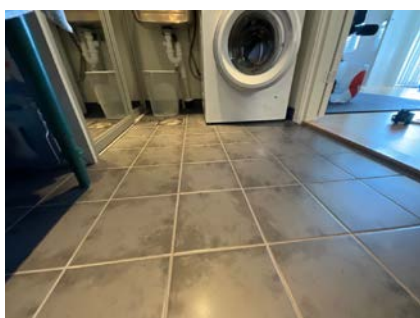
## UNDERETASJE > VASKEROM

Avvik: Mer enn halvparten av forventet brukstid er passert på membranløsningen.

### TO 2 Sluk, membran og tettesjikt

- Overvåk tilstanden jevnlig. For å få tilstandsgrad 0 eller 1 må tettesjiktet skiftes ut, men tidspunktet for når dette er nødvendig er vanskelig å si noe om.

- Det er viktig å merke seg at levetiden til en membran varierer basert på kvalitet, installasjon og bruk. Eldre membraner kan bli sprø og sprekke opp, noe som fører til at de mister sin vanntettende funksjon. Dette kan resultere i vannlekkasjer gjennom vegger og gulv og fuktskader.

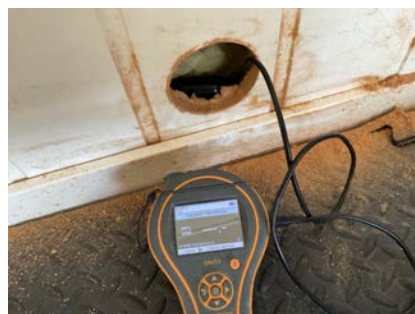
## KJØKKEN

- Det er påvist fuktskjolder i overflater.

Sone bak vask bør fuktsikres.
