# Attraktiv 2-roms - Ingen dok.avgift! - Ettermiddag- og kveldssol - ligger høyt i 5 etasje - Nærhet til "alt"!

Befaringsdato: 04.03.2026

Rapportdato: 05.03.2026

# Tilstandsrapport

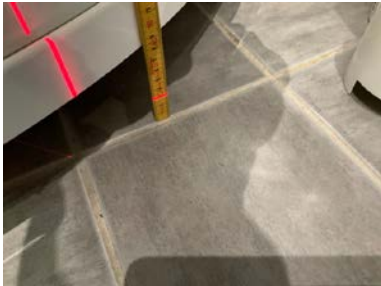
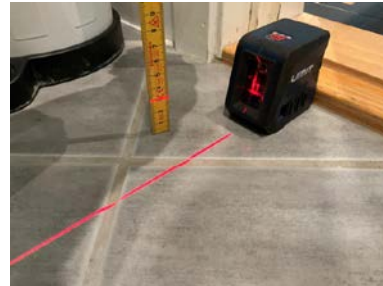
## 5. ETASJE > BAD/VASKEROM

### **TG 2** Sluk, membran og tettesjikt

Det er ikke registrert synlige tegn til lekkasje eller fuktskade ved befaring. Hulltaking og fuktmåling i tilstøtende konstruksjon viste normale verdier. Manglende dokumentasjon på utførelse medfører redusert forutsigbarhet knyttet til membranens utførelse, detaljer rundt slukt og forventet levetid. Smøremembran er erfaringsmessig mer utsatt for utførelsesfeil enn prefabrikkerte membransystemer, særlig i overgang mot sluk. Tilstandsgrad 2 settes på bakgrunn av manglende dokumentasjon og alder, samt behov for økt oppfølging i videre brukstid.

- Det er viktig å merke seg at levetiden til en membran varierer basert på kvalitet, installasjon og bruk. Eldre membraner kan bli sprø og sprekke opp, noe som fører til at de mister sin vanntettende funksjon. Dette kan resultere i vannlekkasjer gjennom vegger og gulv og fuktskader.

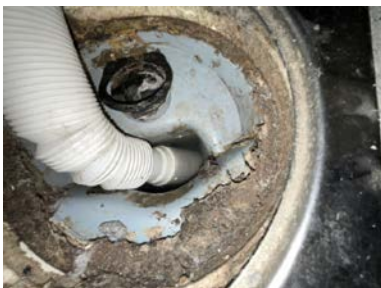
## 5. ETASJE > BAD/VASKEROM

### **TG 2** Sanitærutstyr og innredning

- Det er ikke påvist tilfredsstillende løsning for å synliggjøre lekkasje fra innebygget susterne.

- Uten dreneringsløsning/lekkasjesikring kan lekkasjer pågå over lang tid uten å bli oppdaget. Dette kan føre til omfattende fuktskader i omkringliggende byggematerialer.

Ved lekkasje i innebygd toalett vil ikke vannet bli synlig før det oppstår store vannskader i konstruksjonen.

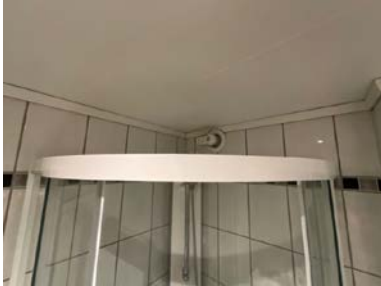
## 5. ETASJE > BAD/VASKEROM

### TG 0 Tilliggende konstruksjoner våtrom

Fuktvotemåling (vekt%) i konstruksjonen ble målt til 6.

Hulltaking gir begrenset adgang til visuell kontroll/måling av et lokalt område på badet, og det kan dermed ikke med sikkerhet utelukkes at det foreligger skjulte avvik eller skader i øvrige deler av konstruksjonen.

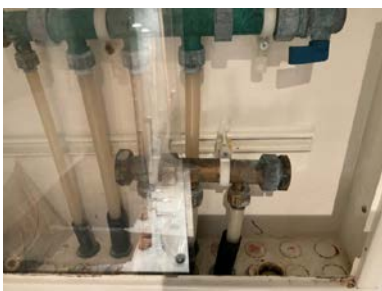
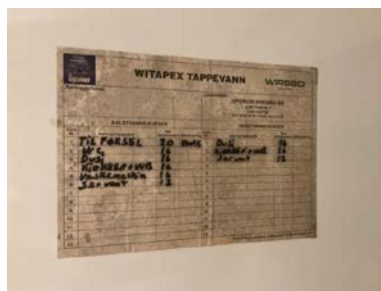
### TG 1 Avløpsrør

Det er avløpsrør av støpejern med ny strømpe fra 2025.

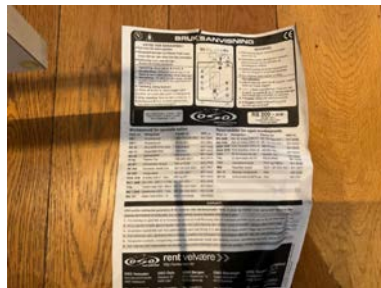
- Det er ikke behov for utbedringstiltak siden tanken fungerer i dag, men ut ifra alder kan skader plutselig oppstå på eldre tanker.
- Det bør etableres tilfredsstillende avrenning eller lekkasjesikring ved varmtvannstank.

Den elektriske tilkoblingen med stikkontakt kan medføre økt fare for brannutvikling, grunnet belastningen tilkoblingen utsettes for. Tilstandsgraden settes i tråd med krav gitt i gjeldende standard (NS3600)  
Eldre tanker med stor fare for lekkasjer, utskifting før lekkasje anbefales. Fare for skader i bygget.
