Bekkefarveien 10, 1850 MYSEN

Mysen - Fin 3-roms leilighet i populært område. Stor solrik terrasse med utsikt mot Mysen. VISNING 13/4 kl. 17!

Tilstandsrapport

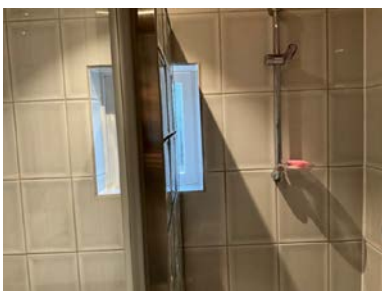
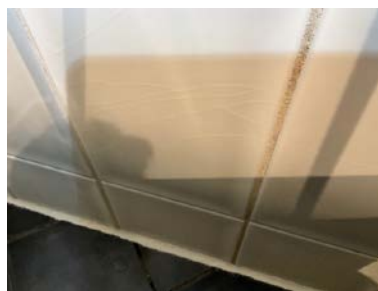
- Det er påvist sprekker i fliser.
- Det er vindu/dør med ikke fuktbestandige materialer i våtsonen (ved vask, dusj, badekar, osv.), løsningen eller byggematerialet er uegnet.
- Vinduet er plassert i våtzone, dette er en risikokonstruksjon, da membransjiktet ikke er lagt inn mot vinduet.
- Påvist en del krakkelering/riss i fliser i dusjen og badet generelt, årsak er ukjent.

- Andre tiltak:
 - Valgt løsning innebærer at badet må benyttes med forsiktighet, da overgang mellom vindu og vegg ikke oppfyller kravene til membran.
 - Dersom området utsettes for vannsøl, kan det oppstå fuktskader i tilstøtende konstruksjoner og materialer.
 - For å redusere risikoen for fuktskader bør det vurderes tiltak for å sikre tilstrekkelig fuktbeskyttelse rundt vinduet.
 - Krakkelering og riss i fliser bør undersøkes nærmere og eventuelt utbedres, da dette kan medføre økt risiko for vanninntrengning og skade på underliggende konstruksjoner.

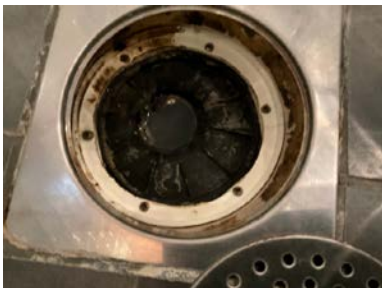
- Mer enn halvparten av forventet brukstid er passert på membranløsningen.
 - Mer enn halvparten av forventet brukstid er passert på slukløsningen.
- Over halvparten av forventet brukstid på tettesjikt og sluk er passert, og det er usikkert om tettesjiktet er tilstrekkelig for dagens bruk, som innebærer utstrakt dusjing og vannsøl. For å redusere risikoen for lekkasjer anbefales det å benytte et tett dusjkabinett med avløp til sluket. Det er imidlertid ingen garantier for tettesjiktets tilstand, og tidspunktet for nødvendig utskifting er usikkert.

- Badet kan fungere med dagens avvik, men både tettesjikt og sluk har begrenset gjenværende levetid. På grunn av alder og usikker utførelse er det økt risiko for lekkasjer, særlig rundt sluket. Feil i dette området er en vanlig årsak til fuktskader i underliggende konstruksjoner. Det er viktig at vann ikke blir stående over vannlåsen i sluket, og jevnlig rensing er nødvendig for å redusere risikoen. Utbedring av tettesjiktet vil sjelden være økonomisk rasjonelt som enkeltstående tiltak, og bør vurderes ved en større oppgradering.

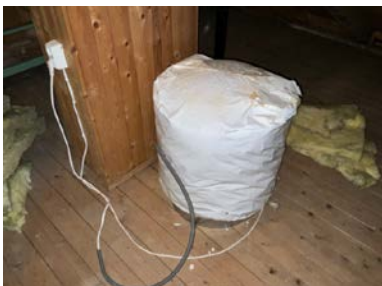
- Det er ikke påvist tilfredsstillende avrenning eller annen kompenserende løsning for eventuell lekkasje fra varmtvannstanken, noe som kan medføre at vann ikke blir riktig håndtert ved lekkasje

- Varmtvannstanken er over 20 år gammel, noe som overstiger forventet levetid for en slik installasjon. Dette øker risikoen for funksjonssvikt, lekkasjer eller ineffektiv drift, da eldre tanker kan ha slitasje på viktige komponenter som kan føre til redusert ytelse og energiforbruk.

- Det bør etableres tilfredsstillende el-tilkobling etter gjeldende forskrift for å redusere risiko for varmgang og brann. Manglende oppgradering kan medføre økt fare for elektriske feil og skader på bygningen.
- Det anbefales å vurdere utskifting av varmtvannstanken med en nyere og mer energieffektiv modell for å redusere risikoen for lekkasje og driftsstans.
- Uten tiltak er det økt fare for funksjonssvikt og vannskader som følge av lekkasje fra tank eller tilhørende rørforbindelser.
- Det bør etableres tilfredsstillende avrenning fra varmtvannstanken, for eksempel ved montering av lekkasjesikring eller avløp til sluk. Uten slik løsning kan lekkasje føre til vannskader på gulv, konstruksjoner og tilgrensende rom.
