Harald Sæveruds veg 10, 5237 RÅDAL

**Strøken 4-roms topp-og  
hjørneleilighet med solrik balkong  
og 2 garasjeplasser! Gåavstand til  
alle hverdagsfasiliteter.**

Befaringsdato: 14.05.2025    Rapportdato: 20.05.2025    Oppdragsnr.: 20932-2624    Referansenummer: WA4261  
Autorisert foretak: Bang Takst AS    Sertifisert Takstingeniør: Patrick Bang    Vår ref:

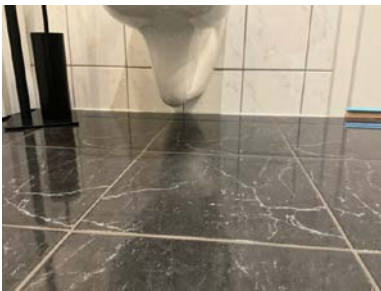
- Det er påvist andre avvik:
- Det vegghengte toalettet har en innebygd susterne uten dreinsåpning eller spalte nederst. Dette betyr at hvis det oppstår lekkasje inne i sisternen, kan vann samle seg bak veggen og føre til skjulte skader som ikke oppdages umiddelbart.

- Andre tiltak:
- Det var ikke krav om lekkasjesikring av innebygget susterne ved byggetidspunktet. Installasjonen bør jevnlig overvåkes.

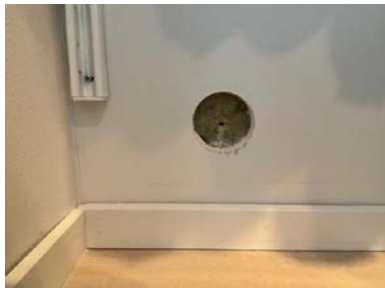
Det ble foretatt hulltaking fra tilliggende rom mot dusjsone, uten å avdekke unormale fuktforhold.

Relativ luftfuktighet ble målt med probe. Den viste relativ luftfuktighet på 41,9% ved en temperatur på 23,0 grader.
