Løkkegata 33, 1530 MOSS

**Lys og luftig 2-roms toppleilighet  
fra 2006 med ekstra god takhøyde!  
Solrik sydvendt balkong,  
garasjeplass, bod og heis.**

| Tilstandsrapport ..... | 32 |

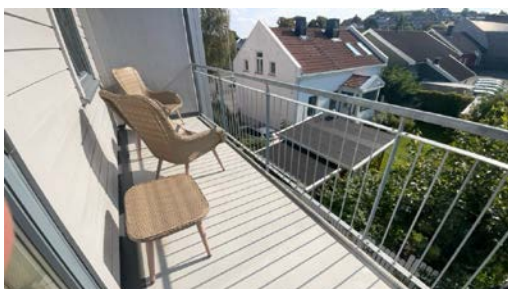
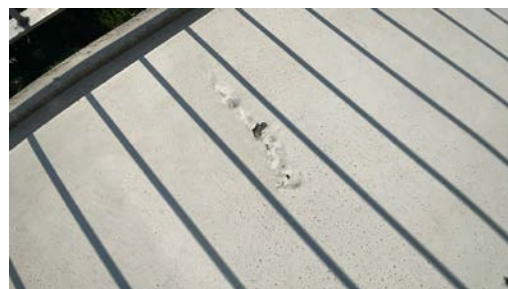
\* Utvendig > Dører: Det er avvik: Eier har rettet opp dørblad på terrassedør og limt glass og ramme ute og inne med silikon mellom trekonstruksjoner og glass. Det er noe glipper på ramme som tyder på at rammen er noe løs.

Lokale utbedringer, uten tiltak vil forholdet utvikles videre.

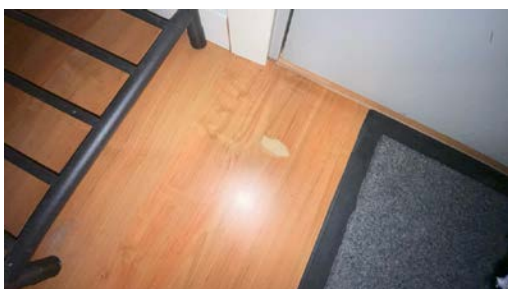
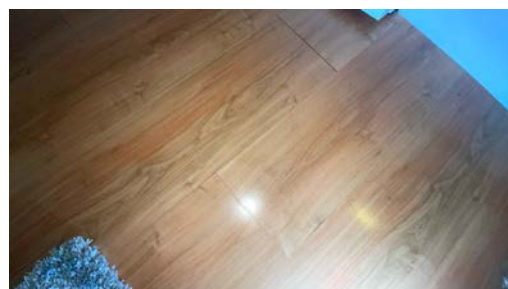
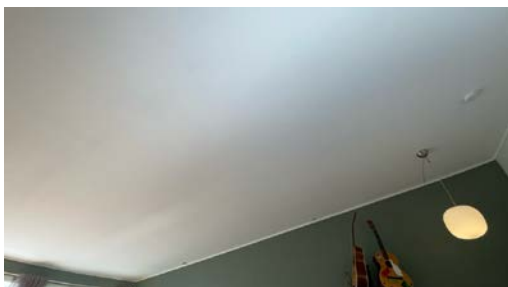
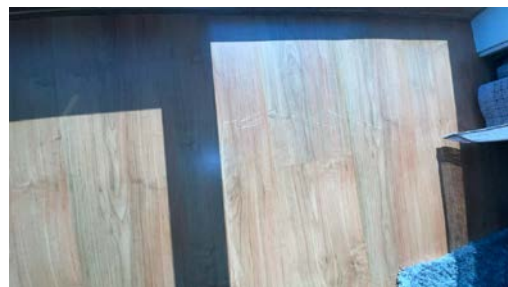
### TG 2 Overflater

Det er observert slitasje, skader og fuktmerker i laminatgulv. Merke i himling stue/kjøkken etter kabel.

Utbedring av forholdet må utføres som utskiftning av gulv.

Himling utbedres med sparkling og maling, maling må utføres på hele overflaten i rommet.

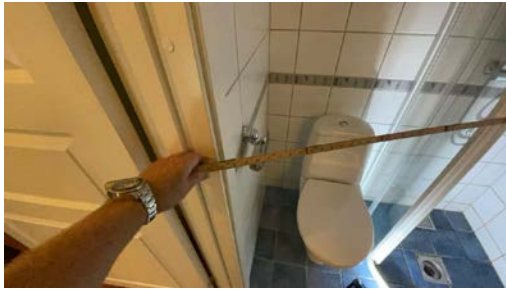
## TG 2 Overflater vegger og himling

- Det er vindu/dør med ikke fuktbestandige materialer i våtsonen (ved vask, dusj, badekar, osv.), løsningen eller byggematerialet er uegnet.

Vinduer og dører som er plassert i våt sone gir fare for fukt/vann inn i konstruksjonen og fare for skader på trekonstruksjoner som er montert rundt disse åpningene.

Alder på overflater tilsier at påkostninger må påregnes innen kort tid.

- Dersom det ikke gjøres tiltak, kan dette medføre oppfukning, oppsvelling og forringelse av materialer over tid og fuktskader på tilstøtende konstruksjoner.

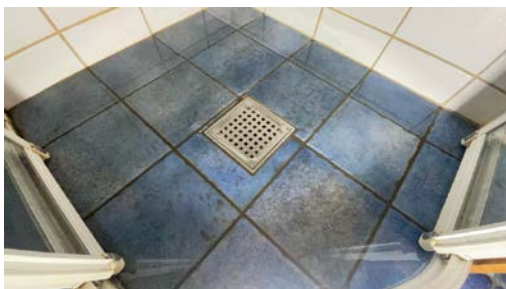
### **Overflater Gulv**

Vurdering som utløser TG 3 under dette punkt er at gulv har motfall mot sluk, forholdet kan utbedres ved å montere flis på flis i hele rommet, men på grunn av høy alder på hele baderommet anbefales det at arbeidet utbedres i forbindelse med oppgradering av hele rommet. Montering av et dusjkabinett vil i dette tilfellet kunne gi mindre direkte vannpåkjenning på gulv i dusj og dette vil også åpne opp inn mot sluk i en lekkasjesituasjon.

**Kostnadsestimat: 50 000 - 100 000**

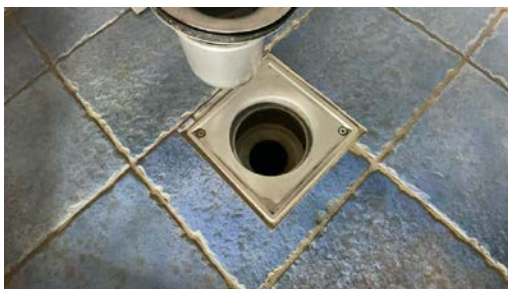
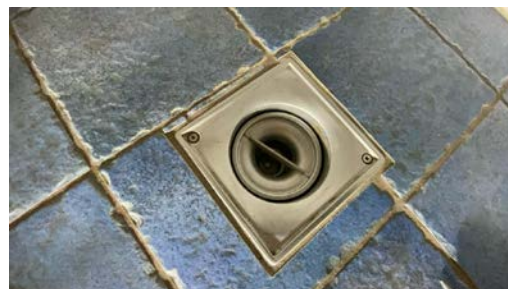
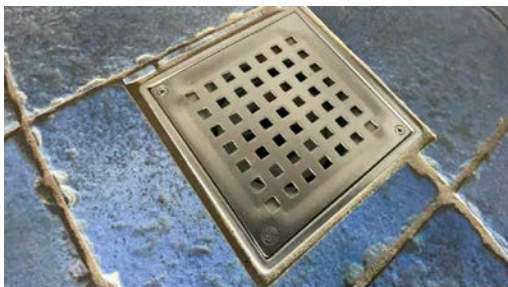
### **Sluk, membran og tettesjikt**

Alder indikerer at normal forventet brukstid er passert, lekkasje med påfølgende skader kan plutselig oppstå. Det må forventes at påkostninger/utskiftninger skal utføres innen kort tid, men det er vanskelig å mene noe om når dette blir påkrevet. Risikoen med å utsette denne type oppgradering er at andre deler av bygningsmassen vil kunne bli påført unødvendige skader som følge av en følgeskade i utett baderom.

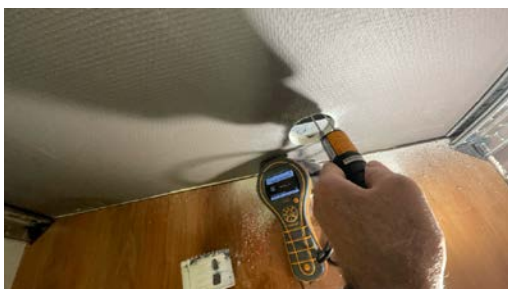
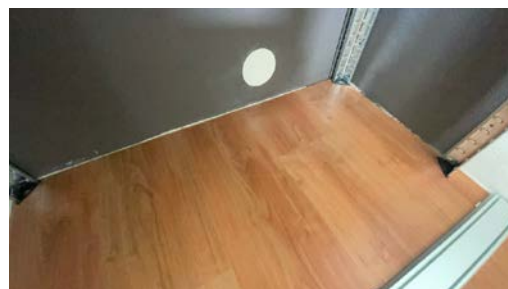
### Tilliggende konstruksjoner våtrom

Hulltaking er foretatt uten å påvise unormale forhold. Hulltaking er foretatt ved/i Sov. Ved hulltaking er det avdekket at det er benyttet bygningsmateriale i stål for vegg inn mot baderom. Det er på bakgrunn av dette ikke mulig å måle fukt i vegg/svill.

På bakgrunn av manglende mulighet til å måle i vegg er det utført søk med fuktindikator i baderom på gulv og vegg i dusj uten at det er avdekket verdier utover det som ansees som normalt.

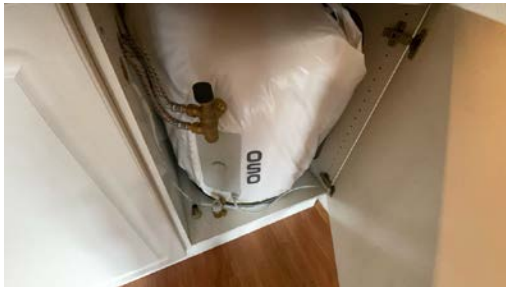
\* Tekniske installasjoner > Varmtvannstank: Det er avvik: Det er montert vannstoppsystem under VVB men ikke avrenning fra sikkerhetsventilen.

Montere avrenning fra sikkerhetsventil til avløp.
