Nedre Søliveg 6, 3914 PORSGRUNN

**Fult utleid enebolig med kort vei til  
USN- Gode leieinntekter - Stor  
tomt - Populært og barnevennlig  
område nær sentrum.**

# Fult utleid enebolig med kort vei til USN- Gode leieinntekter - Stor tomt.

# Tilstandsrapport

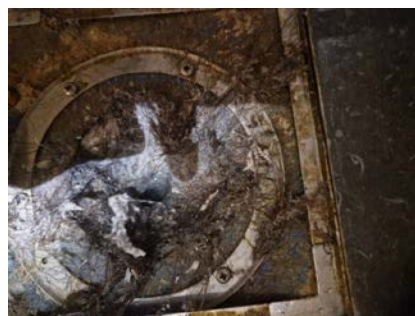
Bad i 1. etasje har etablert fliser på vegg og gulvflater. Gulv har forskriftsmessig fall til sluk i dusjnise. Sluk består av plastsluk. Det er etablert innredning med servant med ett-hånds armatur, veggmontert toalett, opplegg til vaskemaskin og dusjnise med glassdører. Ventilasjon består el-ventil i vegg.

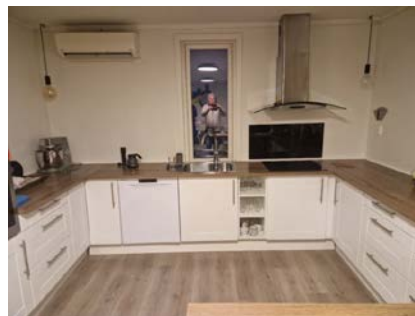
Boligens kjøkkeninnredning består av hvite profilerte dør og skufferonter type Systemkjøkken skiftet 2018. Benkeplate i laminat med benkebeslag i stål. Integrert hvitevarer. Avtrekk til kokemuligheter består ventilator ført ut i vegg. Innredning i god funksjonell stand.
