Sarpsborggata 16G, 0468 OSLO

**En klassisk PERLE av en 2-roms
selveier hjørneleilighet i rolige
omgivelser på Bjølsen/Sagene!**

Tilstandsrapport

LEILIGHET

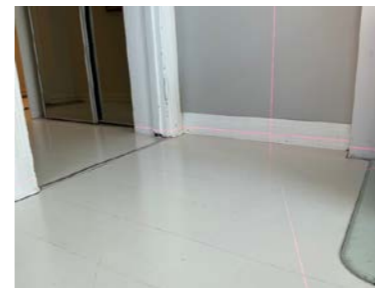
- Målt høydeforskjell på over 20 mm innenfor en lengde på 2 meter. Tilstandsgrad 3 gis med bakgrunn i standardens krav til godkjente måleavvik.
- Målt høydeforskjell på over 30 mm gjennom hele rommet. Tilstandsgrad 3 gis med bakgrunn i standardens krav til godkjente måleavvik.

Det ble registrert skjevheter/plan- og helningsavvik, samt svikt/knirk på gulvflatene. I slike klassiske bygårder av denne alderen må man påregne skjevheter på gulvflatene. Det presiseres at det var store møbler som seng og sofa samt annet løsøre på befaringstidspunktet som opptar store deler av gulvarealet i boligen, som gjorde det vanskelig å få målt over større flater.

Etasjeskiller er kontrollert med krysslaser.

Det understrekes at de ovennevnte forholdene er komplekse og kan være utfordrende å anslå med høy grad av nøyaktighet. Det anbefales derfor at interessenter innhenter egne tilbud fra fagkyndige aktører før endelig økonomisk beslutning fattes. Som enkeltstående tiltak vil dette sjelden være økonomisk rasjonelt i en bolig av denne typen. Dersom boligen en gang skal renoveres, kan slike tiltak vurderes i den sammenheng.

Kostnadsestimat: 20 000 - 100 000

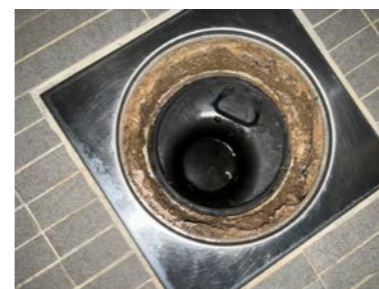
- Det er viktig å merke seg at levetiden til en membran varierer basert på kvalitet, installasjon og bruk. Eldre membraner kan bli sprø og sprekke opp, noe som fører til at de mister sin vanntettende funksjon. Dette kan resultere i vannlekkasjer gjennom vegger og gulv og fuktskader.

Kontroll av sluk.

Overvåk tilstanden jevnlig. For å få tilstandsgrad 0 eller 1 må tettesjiktet skiftes ut, men tidspunktet for når dette er nødvendig er vanskelig å si noe om.

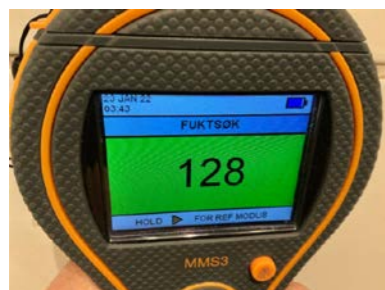
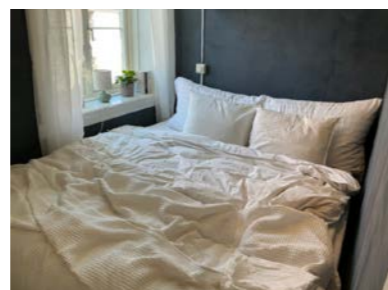
Hulltaking vurderes som praktisk ikke mulig å gjennomføre. Tilstøtende vegger mot entré består av mur. Veggen mot kjøkken er delvis tildekket av blant annet kjøleskap og flere synlige rør. På soverommet er det plassert en seng som dekker så å si hele bredden og store deler av rommet, og denne lot seg ikke flytte. Hulltaking mot våtsone er kun mulig fra enkelte mindre, begrensede felt. Etter en risikovurdering underveis i forbindelse med boring av hull for fuktsøk i våtrommet, har undertegnede valgt å ikke gjennomføre dette. Det presiseres at dette er et avvik i forhold til forskrift til avhendingslova (tryggere bolighandel).

Det ble foretatt stikkprøvekontroll med Protimeter MMS3. Målingene viste ingen utslag utenfor normale verdier. Målingene gir kun en indikasjon og må ikke oppfattes som en garanti for baderommet.

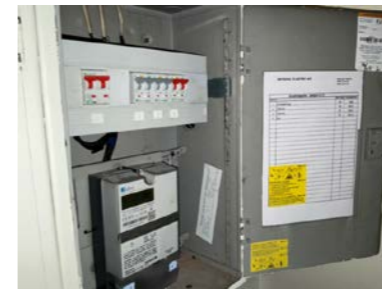
Eldre ujordede stikkontakter registrert. Stikkontakt er ikke godkjent med dagens regler på beredere over 1500 W. Dagens regler krever direkte tilkobling til nettet. Den elektriske installasjonen på kjøkkenet virket underdimensjonert i forhold til dagens bruksmønster/behov. Mange elektriske feil er usynlige for det blotte øye. Selv om alt kan se trygt og normalt ut, kan det skjule seg kritiske avvik bak vegger og koblingspunkter. Den eneste pålitelige måten å avdekke slike feil på er gjennom grundige målinger med profesjonelt testutstyr. Slike instrumentbaserte kontroller gir den tryggheten boligeiere og kjøpere trenger. Både for sikkerhet og for å unngå kostbare overraskelser.

Automatsikringer i sikringsskap plassert i gang/fellesareal.
