Skolegata 33A, 7713 STEINKJER

**Sentrum - nyoppusset leilighet i 2  
etg. Gode solforhold.  
Gjennomgående høy standard.  
Mulighet for snarlig overtakelse**

# Sentrum - nyoppusset leilighet i 2 etg I Gode solforhold I Oppusset 2025-2026

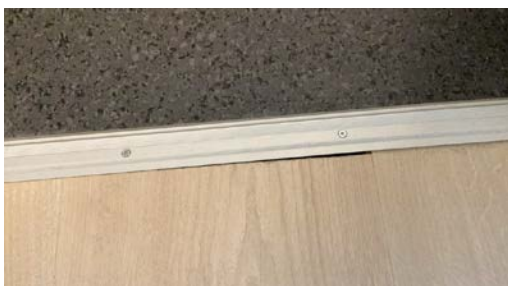
Registrert lite glippe mellom list og laminat ved bad.

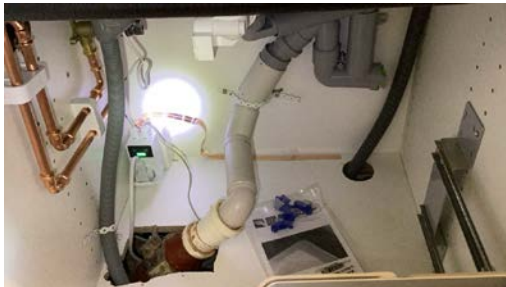
## TG 2 Avløpsrør - 2

Registrert mindre bruk av støpejernsrør. Bemerkes om at avløpsrør i all hovedsak ligger skjult inne i vegger/ gulv og ikke er besiktiget utover enkel funksjonstesting.

- Det er ikke behov for utbedringstiltak siden anlegget fungerer i dag, men ut ifra alder kan skader plutselig oppstå på eldre anlegg.
