# Tilstandsrapport

Boligbygg med flere boenheter

Steinerudvegen 40, 2054 MOGREINA

Oppdragsnr.: 21739-1518

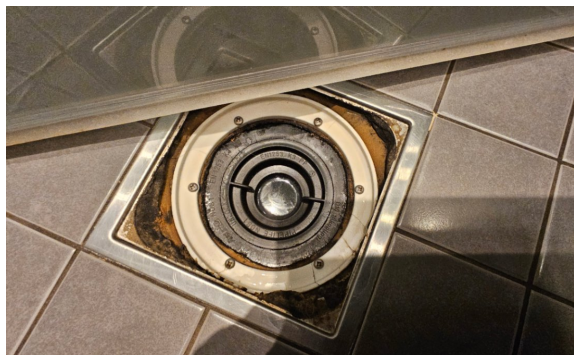
Det er plastsluk og membran med dokumentert utførelse.

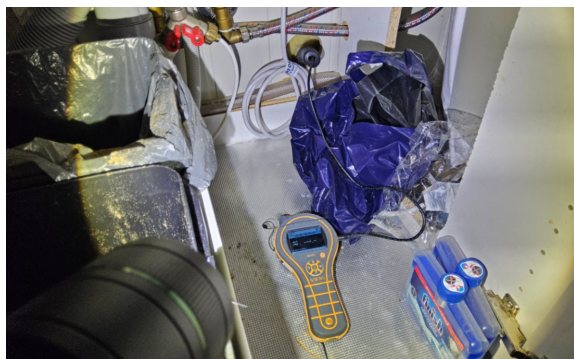
Hulltaking er foretatt uten å påvise unormale forhold. Hulltaking er foretatt ved/i kjøkken. Fuktkvotemåling (vekt%) i konstruksjonen ble målt til 0-6.

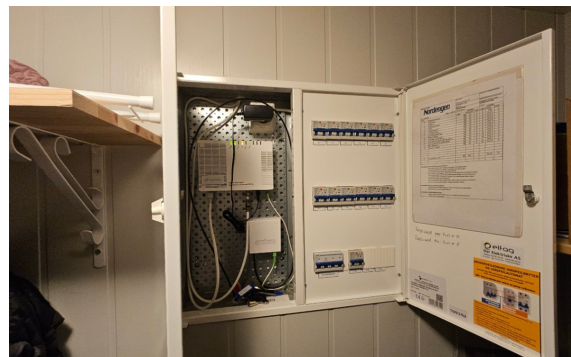
Ja Det foreligger dokumentasjon fra det utførende installasjonsfirmaet av nyanlegget. Imidlertid er samsvarserklæringen over 5 år gammel, og det finnes ingen el-tilsynsrapport fra de siste 5 årene. Derfor anbefales det en generell gjennomgang av det elektriske anlegget av en kvalifisert el-fagmann, i henhold til NEK 405-2. Dette vil sikre at anlegget oppfyller gjeldende sikkerhetsstandarter og forskrifter. Det er eierens ansvar å sørge for at det elektriske anlegget til enhver tid oppfyller og tilfredsstiller kravene i forskrift om elektriske lavspenningsanlegg (FEL) og NEK 400. Anlegget skal oppfylle de standardene som gjaldt på etableringstidspunktet, men eventuelle oppgraderinger eller endringer må oppfylle dagens standarder.
