Ulvenveien 121A, 0665 OSLO

**Lys og stilfull 3-roms selveier over
2 plan med svært god intern
beliggenhet!**

Befaringsdato: 11.03.2025

Rapportdato: 14.03.2025

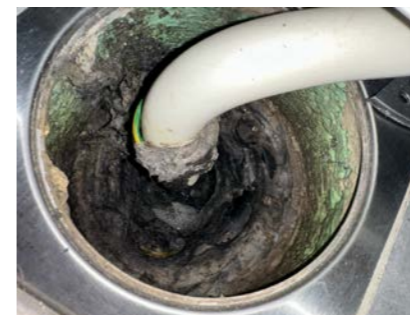
LEILIGHET 2.ETASJE > BAD

- Det er påvist avvik i fallforhold til sluk i forhold til krav i forskrift på byggetidspunktet.

- Våtrommet fungerer med dette avviket.

Originalt sluk i plast

- Overvåk tilstanden jevnlig. For å få tilstandsgrad 0 eller 1 må slukløsningen skiftes ut og sannsynligvis må også membransjiktet skiftes/utbedres. Det er imidlertid vanskelig å si noe om tidspunktet for når dette er nødvendig.

Kostnadsestimat: Ingen umiddelbar kostnad

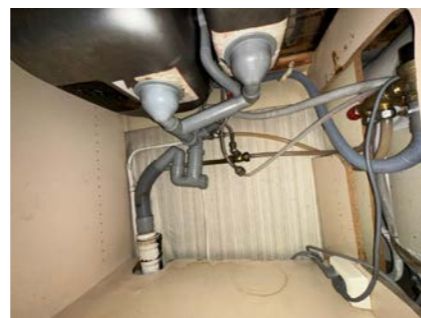
Stoppekraner plassert i luke på wc.

Rørapplegg i kjøkkenbenk

Eldre vanntilførsel bør vurderes av en fagmann, da sjansen for at lekkasje kan oppstå er større med eldre rør.
