Bryggekannten 9B, 6507 KRISTIANSUND N

**Pent oppusset 3-roms leilighet ved sjøkanten med flott utsikt. Egen parkeringsplass.**

# Tilstandsrapport

## BOLIGBYGG MED FLERE BOENHETER

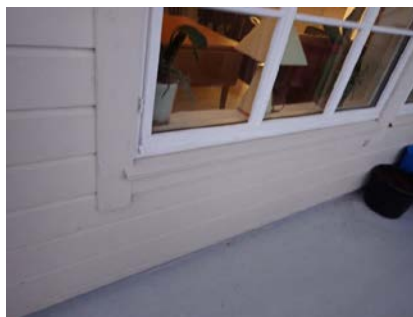
### 📍 TG 1 Vinduer

Boligen har vinduer med 2-lags glass i malte trekammer.

**Årstall:** 1998      **Kilde:** Produksjonsår på produkt

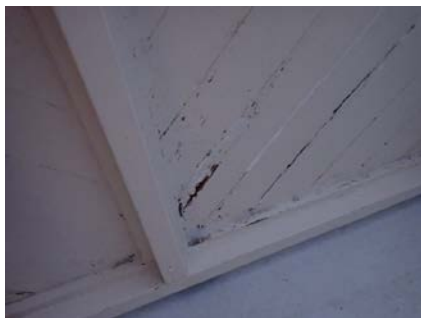
- Det er påvist fukt/råteskader i konstruksjonen.
- Rekkverket er for lavt i forhold til dagens krav til rekkverkshøyder.
- Det er værslitt/oppsprukket trevirke/trepaneler.

Kledning i terrasse har spredt råteskade. anbefaler avklaring om dette er sameiets ansvar eller leilighetseier sitt ansvar.

**Kostnadsestimat: 10 000 - 50 000**

- Det må foretas tiltak for å lukke avviket.
- Råteskadet trekledning må skiftes ut.

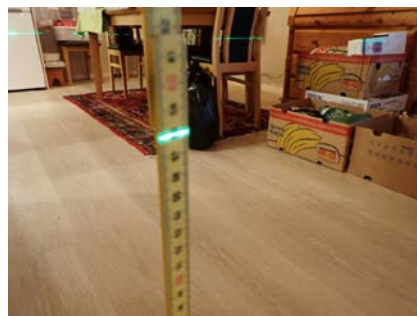
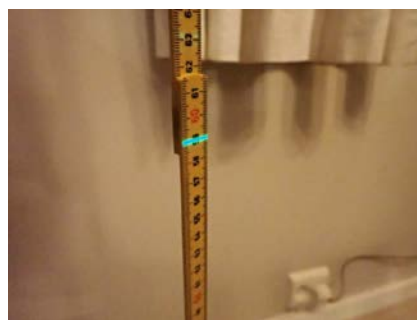
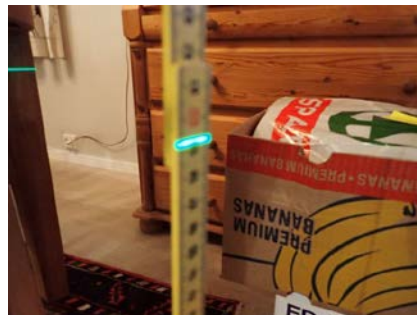
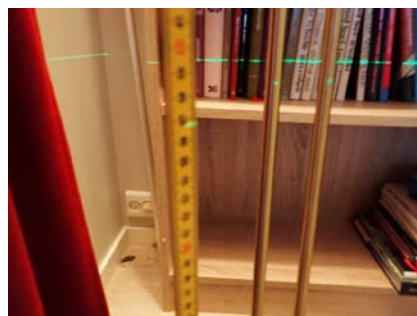
- Målt høydeforskjell på mellom 10 - 20 mm innenfor en lengde på 2 meter. Tilstandsgrad 2 gis med bakgrunn i standardens krav til godkjente måleavvik.

- For å få tilstandsgrad 0 eller 1 må høydeforskjeller rettes opp. Det vil imidlertid sjelden være økonomisk rasjonelt som et enkeltstående tiltak i en bolig som dette. Dersom boligen en gang skal renoveres, kan man vurdere slike tiltak.

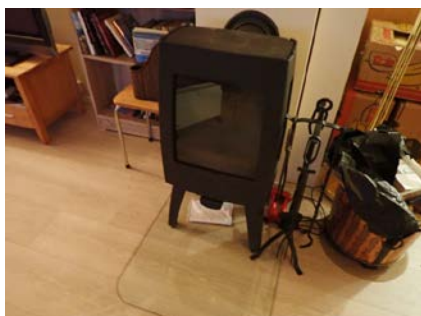
## TG 1 Pipe og ildsted

Boligen er utført med element pipe (leca pipe). Pusset utførelse synlige steder. Heldekkende pipebeslag over tak. Det er plassert en vedovn på stuen.

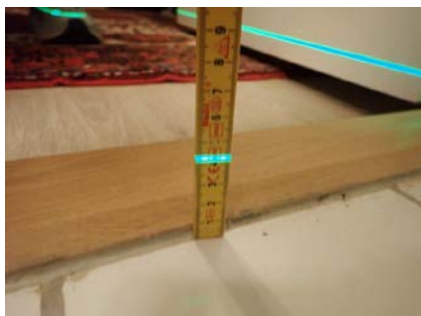
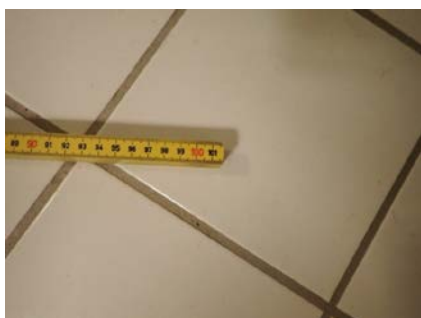
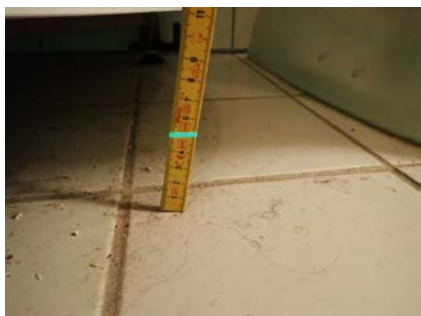
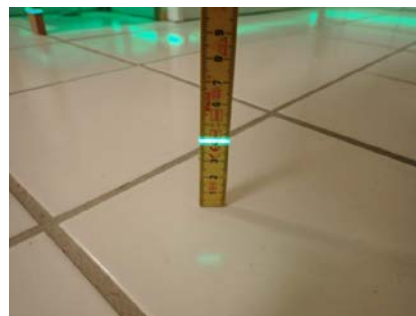
- Det er mulighet for at det kan forekomme vannlekkasje på våtrommet hvor vann ikke vil gå til sluk.
- Det er påvist at høydeforskjell fra topp slukrist til gulv/synlig topp membran ved dørterskel er mindre enn 25 mm.
- Det er påvist at noen fliser har bom (hulrom under).
- Det er påvist avvik i fallforhold til sluk i forhold til krav i forskrift på byggetidspunktet.
- Det er påvist sprekker i fliser.

- Våtrommet fungerer med dette avviket.
- Det bør etableres avrenning inn til sluk for hele våtrommet.

Avvikene gir grunnlag for at konstruksjonen jevnlig overvåkes. Som minste tiltak er det installert tett dusjkabinett. Videre anbefales det å heve døren for å oppnå tilstrekkelig høyde forskjell fra topp terskel til topp sluk. Skal konstruksjonen få TG 0 eller 1 må avvikene utbedres.

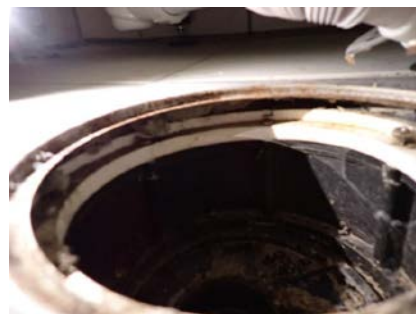
### TG 2 Sluk, membran og tettesjikt

Dusjkabinett står montert over sluk.

Avviket gir grunnlag for at konstruksjonen jevnlig overvåkes. Skal konstruksjonen oppnå TG-0 eller TG-1 må avviket utbedres.

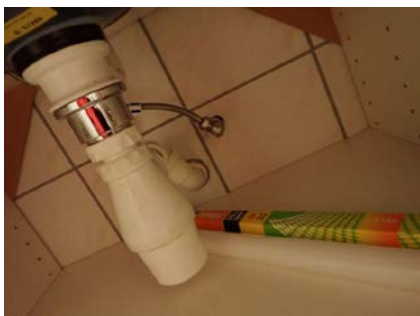
### TG 2 Sanitærutstyr og innredning

- Det er avvik:

Det bør fuges rundt innførelsen av rør-inntak under servant.

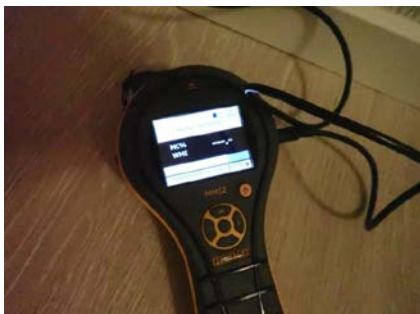
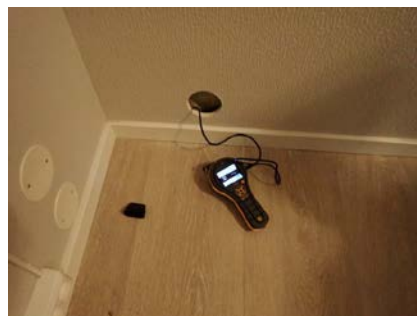
### 1 TG 0 Tilliggende konstruksjoner våtrom

Hulltaking er foretatt og ingen unormale forhold er avdekt. Hulltaking er en stikk kontroll ett sted. Kontrollen kan ikke utelate fuktskader andre steder i rommet.

- Elektrisk avtrekksvifte bør monteres for å lukke avviket.
- Det bør etableres tilluft til våtrommet.

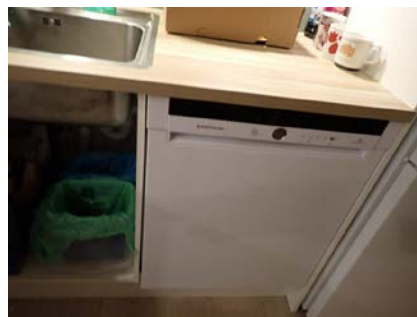
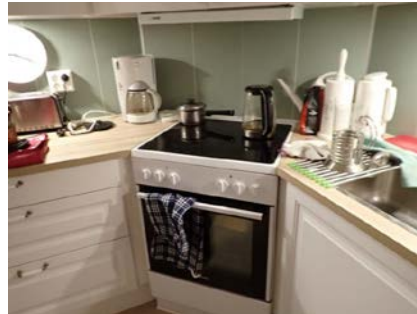
### 1 TG 1 Overflater og innredning

Gulvet er belagt med laminat. Veggene er kledd med malt strie. Det innvendige taket er lagt med malte gipsplater. Det er en hvit kjøkkeninnredning som går over to vegger. Innredningen er av underskap og overskap i profilerte fronter. Benkeplaten er av laminat med nedfelt vask. Kjøkkenet er utstyrt med kombinert kjøl/fryseskap, komfyr og oppvaskmaskin. Utstyret er ikke funksjonstestet.

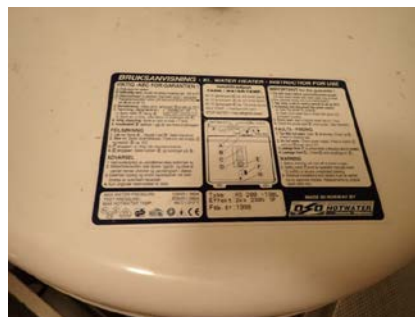
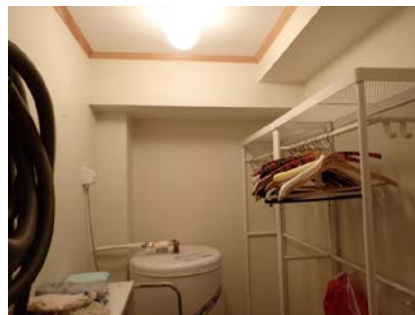
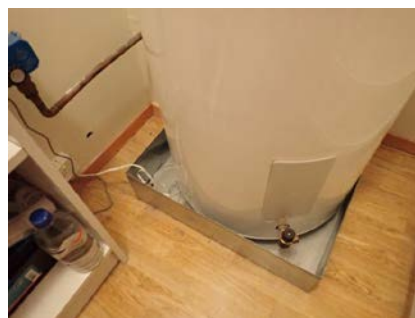
#### Vurdering av avvik:

- Det er ikke behov for utbedringstiltak siden tanken fungerer i dag, men ut ifra alder kan skader plutselig oppstå på eldre tanker.
- Det bør etableres tilfredsstillende avrenning eller lekkasjesikring ved varmtvannstank.

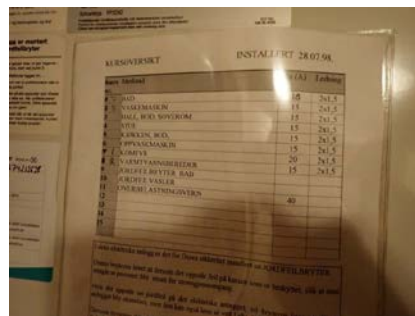
### TG 2 Elektrisk anlegg

Takstmann er ikke EL fagmann og anlegget er skjult. På generelt grunnlag anbefaler DSB(Direktoratet for Sikkerhet- og Beredskap) kontroll av EL anlegg hvert 5. år. Kostnadsestimat i rapporten her, er for en EL-kontroll og hensyntar ikke eventuelle fremtidige påkostninger for utbedring av eventuelle avvik.

## Kostnadsestimat: Under 10 000

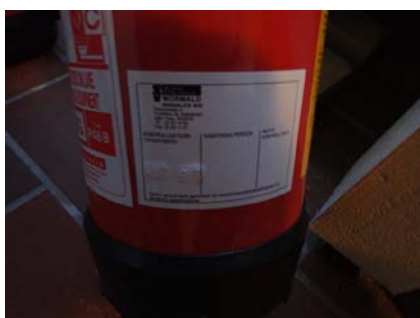
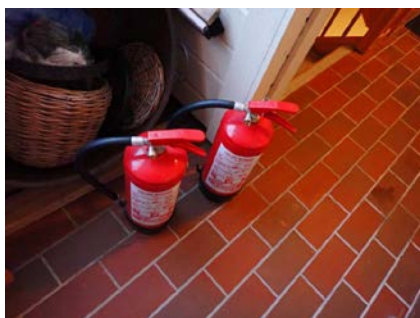
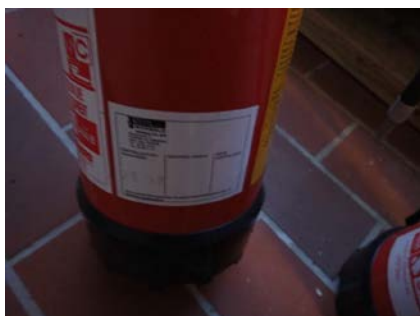
1. Er det mangler for brannslukningsutstyr i boligen iht. forskriftskrav på søknadstidspunktet, men minst Byggeforskrift 1985?  
**Nei**
2. Er det skader på brannslukkingsutstyr eller er apparatet eldre enn 10 år?  
**Ja Det er påvist at boligens brannslukkingsapparat er eldre en 10**

3. Er det mangler på røykvarsler i boligen iht. forskriftskrav på søknadstidspunktet, men minst Byggeforskrift 1985?  
**Nei Det er ble ikke registrert noen synlige feil eller mangler på røykvarslere i boligen**
4. Er det skader på røykvarslere?  
**Nei**

**Kostnadsestimat: Under 10 000**
