Jamtlandsvegen 537, 7657 VERDAL

**Innholdsrik enebolig med landlig beliggenhet. Bad/kjøkken fra 2018. Isolert garasje. 3 soverom. Godkjent utleie.**

# Tilstandsrapport

## ENEBOLIG

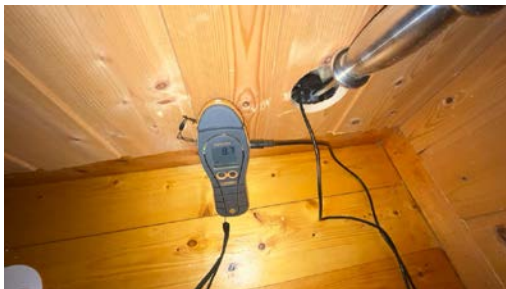
Utforede og kledd yttervegger i kjellere er erfaringsmessig en risikokonstruksjon, ofte beheftet med skjulte skader. Ingen målbare tegn til skader, men det kan likevel ikke utelukkes.

Med en risikokonstruksjon menes at selv om det visuelt og eventuelt med bruk av enklere former for fuktsøkerinstrumenter / fuktindikasjonsinstrumente.

Fuktmerker på bunnsvill mot utforet vegg. Ingen utslag ved fuktsøk.

Jevnlig kontroll anbefales.

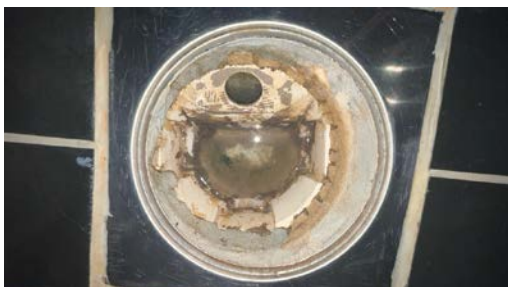
- Eldre sluk av plast er ofte utsatt for lekkasjer og særlig i overganger. Eventuelle lekkasjer kan medføre fuktskader på tilleggende konstruksjoner.

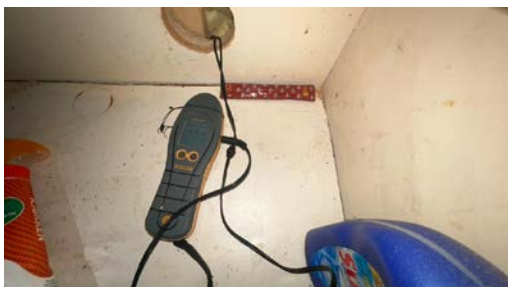
Hulltaking er foretatt uten å påvise unormale forhold. Hulltaking er foretatt i kjøkken.
