# Tilstandsrapport

Boligbygg med flere boenheter

Markeveien 14 , 5012 BERGEN

Oppdragsnr.: 21285-1254

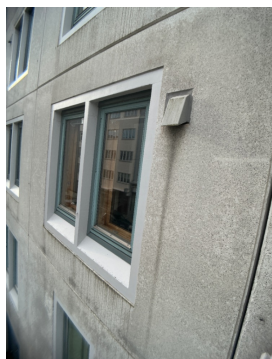
### TG 2 Dører

Bygningen har skyvebalkongdør i malt tre og brann- og lydklassifisert entrédør.

Ytterdør og skyvedør fremstår i god stand.

Over halvparten av forventet levetid er passert, og det gis TG2 basert på alder og normal slitasje.

TG2 er gitt grunnet alder på vinduer, vedlikehold/utskifting må påregnes i tiden som kommer.

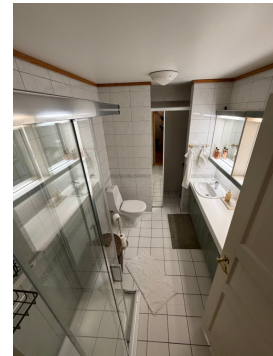
## TG 3 Generell

Bad/vaskerom med overflater fra byggeår.

Overflater på bad har en forventet levetid på ca. 20 år.

- Våtrommet må oppgraderes for å tåle normal bruk etter dagens krav.

Flislagte overflater på bad har en forventet levetid på ca. 20 år.

Smøremembran har en naturlig aldriingsprosess i form av kjemisk uttørking. Normal forventet levetid på smøremembran er 10-20 år.

Levetiden forutsetter korrekt utførelse, intakt membran og tilfredsstillende ventilasjon. Det er særlig fuger, overganger og detaljer rundt sluk som er utsatte områder hvor svikt ofte oppstår først.

Det må påberegnes tiltak på badet grunnet alder.

**Kostnadsestimat: 200 000 - 500 000**

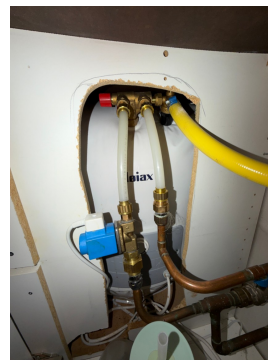
## TG 2 Vannledninger

Innvendige vannledninger er av kobber.

- Mer enn halvparten av forventet brukstid er passert på innvendige vannledninger.

Det er avløpsrør av plast i leiligheten.

- Mer enn halvparten av forventet brukstid er passert på innvendige avløpsledninger.

- I forbindelse med oppgradering av våtrom vil det være naturlig med utskiftning av rør.
