Tilstandsrapport

Boligbygg med flere boenheter

Aurfaret 1 G, 1930 AURSKOG

Befaringsdato: 11.04.2024

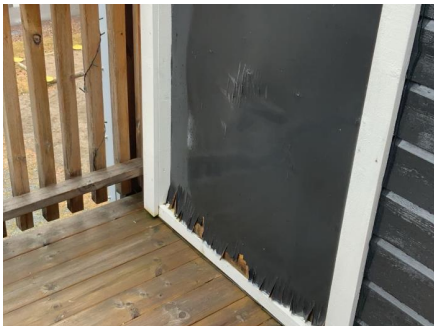
TG 2 Balkonger, terrasser og rom under balkonger

Etablert balkong utgang fra stue. Trekonstruksjon med trespaltegulv.

Det er skade på plate i levegg.

Skifte plate.

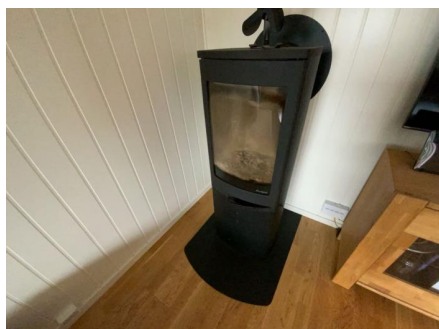
TG 1 Pipe og ildsted

Boligen har elementpipe.

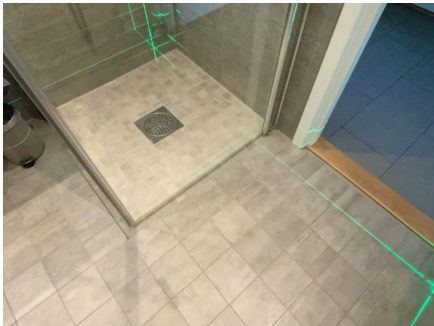
! TG 1 Overflater Gulv

Gulvet er flislagt. Rommet har elektriske varmekabler. Fall mot sluk er målt til 20 mm underkant terskel.

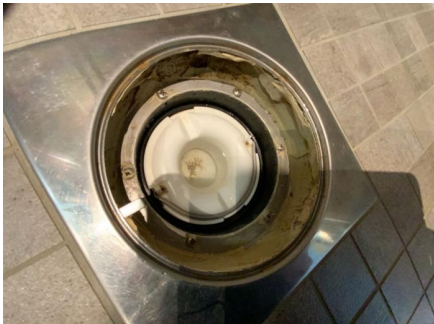
! TG 1 Sluk, membran og tettesjikt

Det er plastsluk og smøremembran med ukjent utførelse.

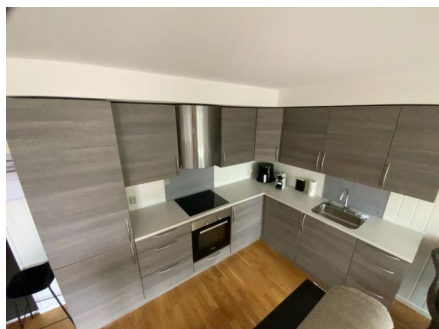
! TG 1 Overflater og innredning

Kjøkkenet har Kvik innredning med glatte fronter. Benkeplaten er av laminat med glassplater over sprutsoner. Det er innebygget kjøl/frysescap. Integrert oppvaskmaskin, og nedfelt induksjonstopp. Innebygget stekeovn.

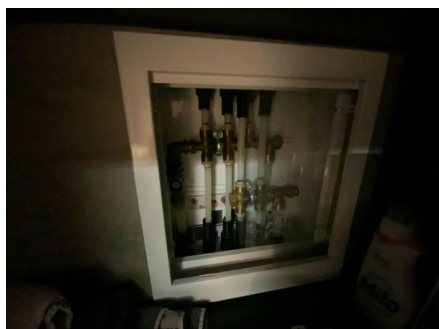
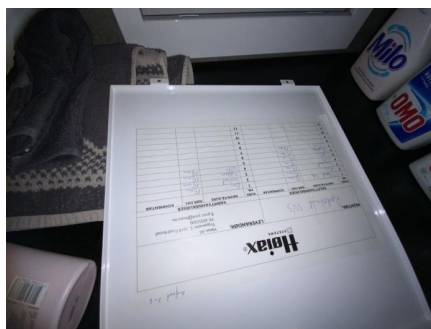
! TG 1 Vannledninger

Innvendige vannledninger er av plast (rør i rør). Det er besiktiget i rørskap.

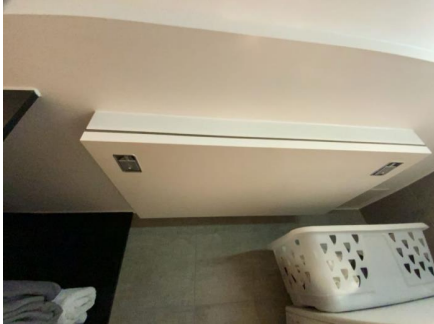
TG 1 Varmtvannstank

Varmtvannstanken er på ca 120 liter i skap på bad
