Martin Nielsens gate 19A, 5529 HAUGESUND

**Flott 4-roms eierleilighet med  
solrik terrasse på 30 m<sup>2</sup>! | Fast  
garasjeplass | Maritim beliggenhet**

# Tilstandsrapport

## BOLIGBYGG MED FLERE BOENHETER

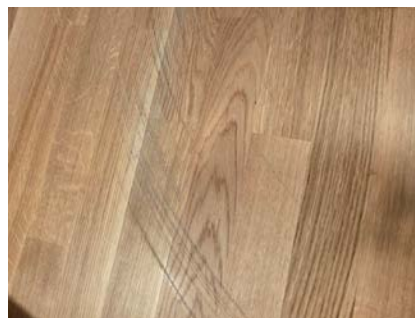
Det er påvist stedvis slitasje utover normal slitasjegrad på innvendige overflater. Dette omfatter riper, hakk og sprekker i parkett, samt glipper i veggplater.

Riper i parkett

Estetiske forhold og mindre overflateavvik påvirker ikke bygningens funksjon, men kan ha betydning for helhetsinntrykket. Det er ikke behov for tiltak utover normalt vedlikehold og eventuell oppfriskning av overflater der det er ønskelig av estetiske grunner.

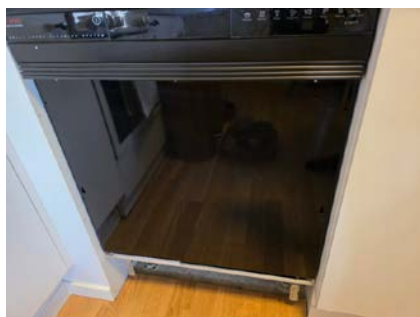
- Det er påvist skader på overflater/kjøkkeninnredning utover normal slitasjegrade.

Det mangler front og sokkel på oppvaskmaskin

Skader på overflater og innredning kan medføre redusert funksjon og visuelt uttrykk. Utskifting av kjøkkeninnredning må påregnes over tid. Eventuelle midlertidige utbedringer eller vedlikeholdstiltak kan vurderes frem til utskifting gjennomføres.

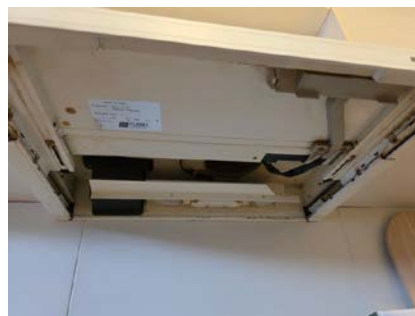
### Vurdering av avvik:

Manglende avtrekk kan føre til utilstrekkelig ventilasjon på kjøkken, med økt risiko for fukt og lukt. Det anbefales feilsøking og utbedring av kjøkkenventilatoren. Dersom funksjon ikke kan gjenopprettes, bør ventilatoren repareres eller skiftes ut.
