Knappliveien 3, 3290 STAVERN

**Stavern / Ausrød - Pen 3 roms  
leilighet i 2. etasje - Solrik balkong  
- Koselig hage med uteplass.**

# Tilstandsrapport

Befaringsdato: 09.09.2025

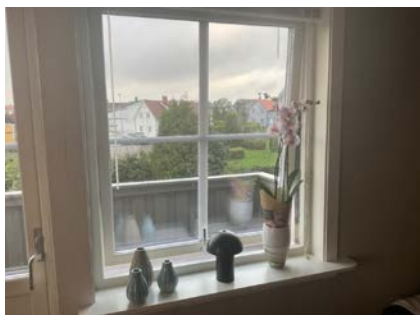
Bygningen har malte trevinduer med aluminiums utside, toppsving og 3-lags glass.  
Baderomsvinduet er i aluminium og har toppsving og 2-lags glass.

Stuevindu

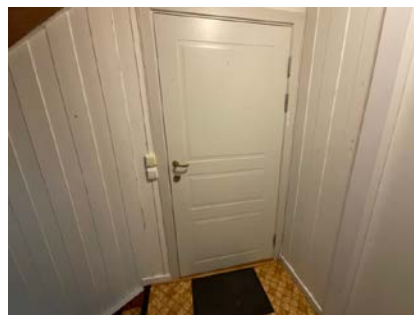
Leiligheten har en malt, brann og lydklassifisert inngangsdør med tre speiler.

Inngangsdør

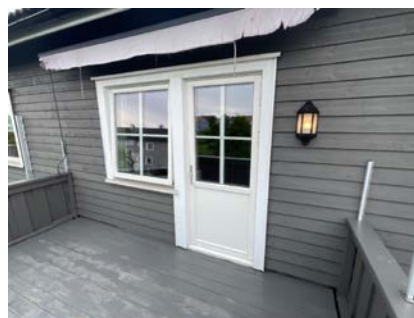
Leiligheten har en malt balkongdør i tre, med aluminiumsutside og glassfelt i trelags glass

Balkongdør

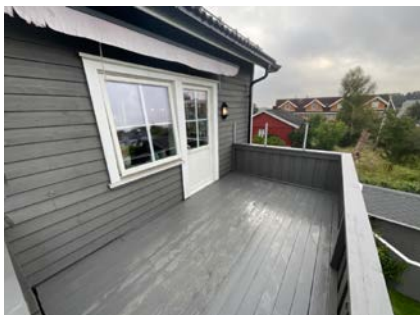
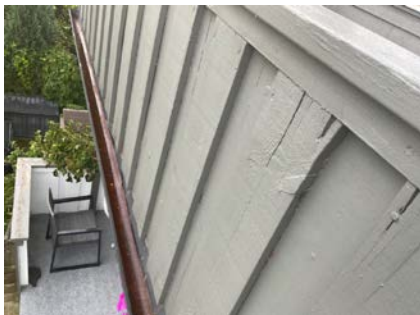
Tilstandsgrad 2 er gitt på rekkverk fordi det ikke tilfredsstiller dagens regelverk på 1 meter.  
det er sprukket trepanel, malingsavflassing og høyt fuktnivå i trepanelen.

Økt risiko for videre råte- og fuktskader og gradvis redusert levetid på konstruksjonen.

Balkong

Sprukket treverk på balkongrekkverk

- Det er ikke krav om utbedring av rekkverkshøyde opp til dagens forskriftskrav.
- Det må foretas tiltak for å lukke avviket.
- Tidspunkt for utskiftning av tettesjikt/membran nærmer seg ut ifra alder på dagens tekking.

Skadet og oppsprukket treverk bør skiftes ut.

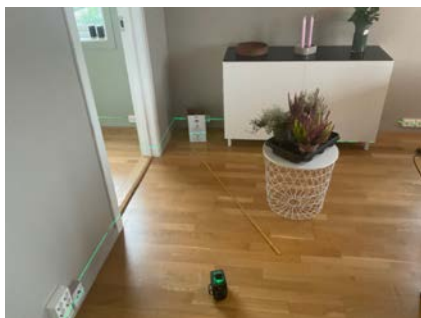
Tilstandsgrad to er gitt fordi det er skade på parketten i stuen ved døren til soverommet. I tillegg er det registrert løse tapetskjøter i stuen.

Skaden på parkett vil bli synlig og kan forverres ved videre belastning.

Stuegolv

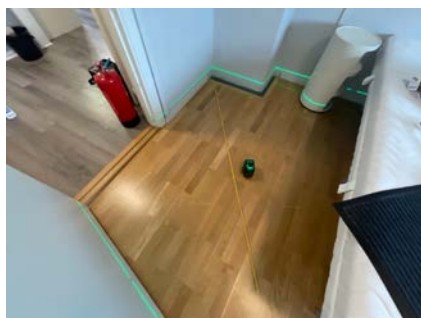
- Det er målt høydeforskjell på mellom 15-30 mm gjennom hele rommet. Tilstandsgrad 2 gis med bakgrunn i standardens krav til godkjente måleavvik.
- Målt høydeforskjell på over 20 mm innenfor en lengde på 2 meter. Tilstandsgrad 3 gis med bakgrunn i standardens krav til godkjente måleavvik.
- Målt høydeforskjell på over 30 mm gjennom hele rommet. Tilstandsgrad 3 gis med bakgrunn i standardens krav til godkjente måleavvik.

Avvikene kan påvirke opplevelsen av rommet og påvirke møblering, samt montering av fast inventar eller innredning.

Soveromsgolv

Utbedring anses normalt ikke påkrevd dersom forholdet er stabilt, men gulvavvik kan utbedres med avrettingsmasse eller nytt gulvoppbygg dersom man ønsker å planere gulvflatene.

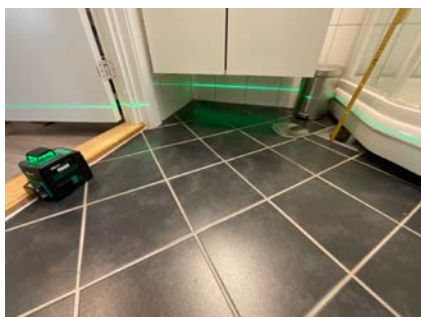
- Til tross for avviket i fall/høydeforskjell til sluk, vil gulvet fortsatt kunne lede vann mot sluket, men med redusert effektivitet. Dette kan potensielt øke risikoen for vannansamling i enkelte områder av badet.

Baderommet er velfungerende med tett dusjkabinett, men tilfredsstiller ikke dagens krav til nødvendig fall eller oppkant på membran mot dørterskel.

En mulig vannlekkasje vil kunne renne til entreen, fordi døråpningene er uten oppkant av membran, oppkanten må være minst 15 mm over det ferdige gulvet, eller gulvet ha 1:100 fall til sluk og 25 mm fra slukrist til topp membran ved dørterskel.

Fall mot sluk

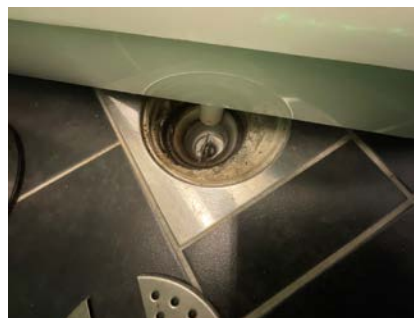
Det er nyere stålsluk og smøremembran med dokumentert utførelse.

Sluk under dusjkabinett

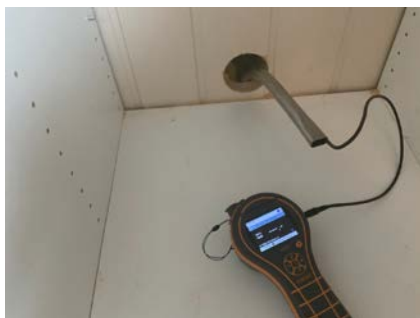
Hulltaking er foretatt uten å påvise unormale forhold. Hulltaking er foretatt i kjøkkenskapet. Fuktkvotemåling (vekt%) i konstruksjonen ble målt til 0.

Hulltakingen er gjort på en tilfeldig plass i våtrommet, hvor det er tilgjengelig og sannsynlig at det kan være fuktighet, sett opp mot fuktbelastningen i rommet.

Hulltaking i kjøkkenskap

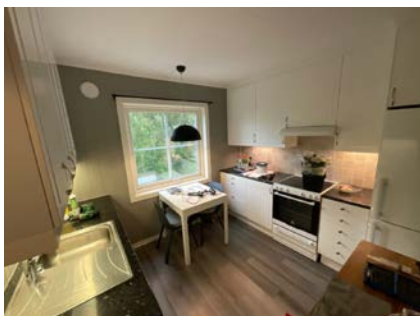
- Det er påvist fuktskjolder/svelling i bunnplate i benkeskap.

Tilstandsgrad to er gitt fordi bunnplaten i kjøkkenskapet, kjøkkenfrontene og sokkelen har skader og svelling på grunn av fuktighet.

Videre svelling og nedbrytning av kjøkkeninnredningen. Estetisk forringelse og redusert funksjonalitet over tid.

Kjøkken

- Dersom avvik ikke utbedres er det fare for videre skadeutvikling.

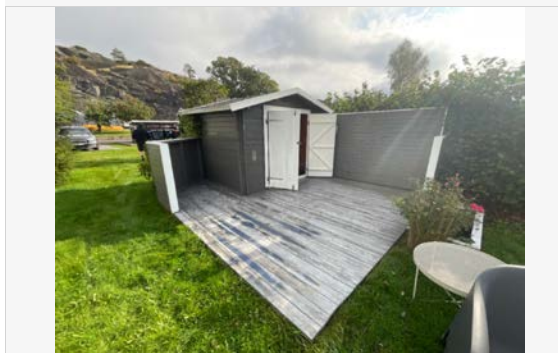
Ny eier må vite om at boden trenger vedlikehold og at opplagringen på mark gir økt fuktskade på bod og platting.
