# Sentral og moderne 2-roms ved Kulåsparken med balkong og parkering!

Befaringsdato: 09.02.2026

Rapportdato: 12.02.2026

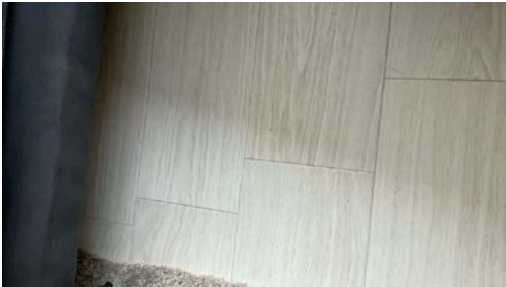
For tett plasserte skjøter gir svakere felt i gulvet og øker risiko for bevegelser, knirk, åpne skjøter og skader i klikksystemet over tid, særlig ved punktbelastning og normal bruk.

Laminatgulv er ikke lagt etter leggeanvisning fra leverandør.

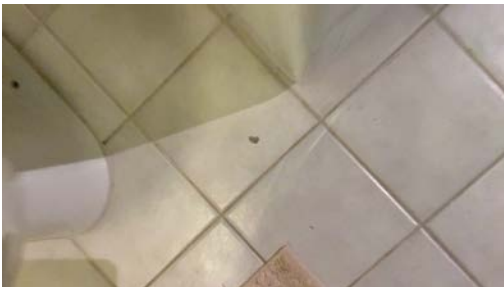
- Det er påvist avvik i fallforhold til sluk i forhold til krav i forskrift på byggetidspunktet.

- Til tross for avviket i fall/høydeforskjell til sluk, vil gulvet fortsatt kunne lede vann mot sluket, men med redusert effektivitet. Dette kan potensielt øke risikoen for vannansamling i enkelte områder av badet.

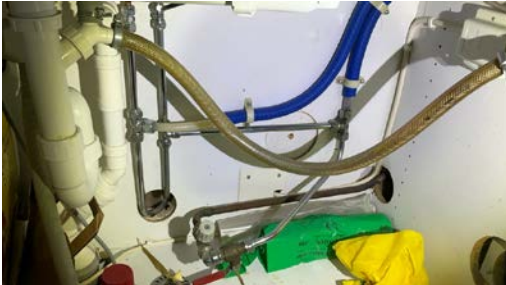
### ! TG 2 Avløpsrør

Det er avløpsrør av plast.

- Det er ikke behov for utbedringstiltak siden anlegget fungerer i dag, men ut ifra alder kan skader plutselig oppstå på eldre anlegg.

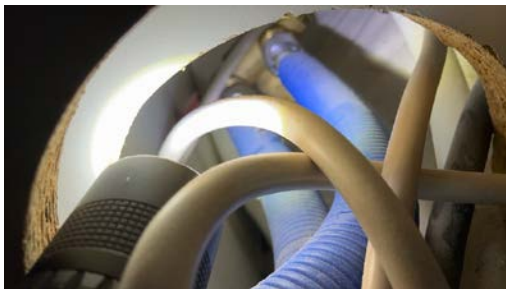
Varmtvannsbereder er plassert i rom uten sluk. Det anbefales på generelt grunnlag at det monteres waterguard på utstyr som kan gi fare for vannskade i rom uten sluk.

- Det bør etableres tilfredsstillende el-tilkobling etter gjeldende forskrift.
