# Gjennomført 2R m/ peis og balkong | Ekstra rom/ bibliotek | God planløsning | TV/Internett

Velkommen til Fjellgata 59!

Befaringsdato: 13.01.2026

Rapportdato: 19.01.2026

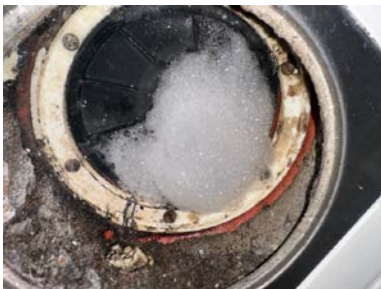
Sluk i plast, plassert i dusjnisse

Det anbefales bruk av dusjkabinett, for å hindre fuktinntregning i eldre konstruksjoner.

Vanninntregning i konstruksjoner vil kunne påføre større skader.

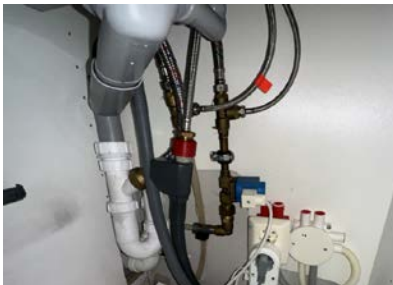
Det er montert Waterguard/ lekkasje stopper i benkeskap.

Rørøpplegg i kjøkkenbenk med Waterguard

Konsekvens: Gamle vannrør gir økt risiko for vannskader.

Tiltak: Følg forskriftene og bytt til moderne rør (rør-i-rør) ved renovering for å unngå fremtidige problemer.
