Kornsilovegen 33, 2316 HAMAR

**HAMAR VEST**

**Salgsobjekt:** Andelsleilighet  
**Eierform:** Andel  
**Byggeår:** 1974  
**BRA-i/BRA Total** 51 kvm/72 kvm  
**Tomtstr.:** 9 801.4 kvm  
**Soverom:** 1  
**Gnr./bnr.** Gnr. 1, bnr. 4476  
**Andelsnr.:** 33233  
**Oppdragsnr.:** 1213260041

# Tilstandsrapport

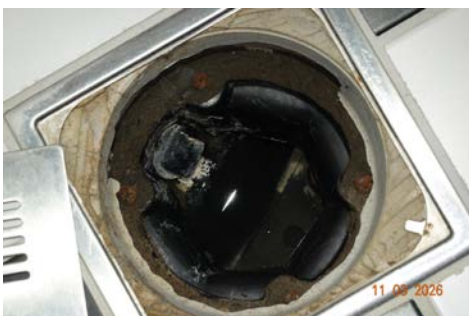
LEILIGHETEN I 3.ETASJE > BAD/VASKEROM

### Vurdering av avvik:

- Mer enn halvparten av forventet brukstid er passert på membranløsningen.
- Mer enn halvparten av forventet brukstid er passert på slukløsningen.
- Det er påvist andre avvik:

Rust på skruer i sluk.

- Andre tiltak:

Det bør gjennomføres nærmere undersøkelser av sluket og eventuelt utbedre rustskader på skruer for å sikre funksjon og forhindre lekkasjer. Konsekvensen av rust på skruer i sluk er økt risiko for lekkasje og skade på omkringliggende konstruksjoner, samt redusert levetid på slukløsningen.

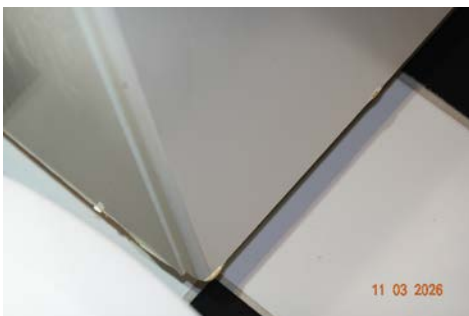
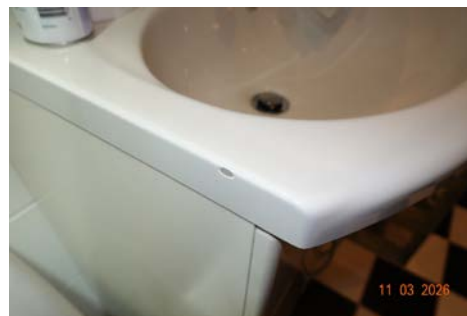
LEILIGHETEN I 3.ETASJE > BAD/VASKEROM

### Vurdering av avvik:

- Det er påvist andre avvik:

Enkelte slagskader i underskap og liten avskaling i servant.

- Andre tiltak:

Skader på underskap og servant bør utbedres for å forhindre videre forringelse og sikre funksjon og estetikk.

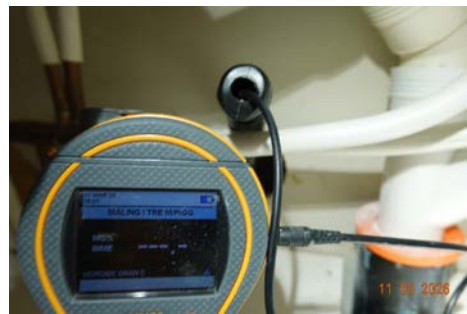
LEILIGHETEN I 3.ETASJE > KJØKKEN

- Det er påvist andre avvik:

Det er påvist noe fuktsvelling i bunnplate. Ved bruk av fuktmåler ble det ikke registrert unormale verdier.  
Små sprekker i overflate i benkeplate.

- Andre tiltak:

Det bør vurderes utskiftning av bunnplate samt utbedring av sprekker i benkeplaten.
