Salgsobjekt: Fritidseiendom
Eierform: Eierseksjon
Byggeår: 2006
BRA-i/BRA Total 42/44 kvm
Tomtstr.: 15975 m²
Soverom: 1
Antall rom: 2
Gnr./bnr. Gnr. 12, bnr. 108
Snr. 10
Oppdragsnr.: 1205250011

Din nye leilighet?

Tilstandsrapport

BOLIGBYGG MED FLERE BOENHETER

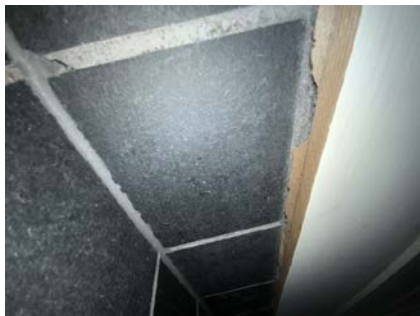
- Det er avvik:

Utett overgang mellom panel og sokkelflis. Gulvmembran er normalt trykket opp bak sokkelflis og skal ikke noe større betydning.

Overgang bør tettes og tilfaller ny eier med påfølgende kostnader.

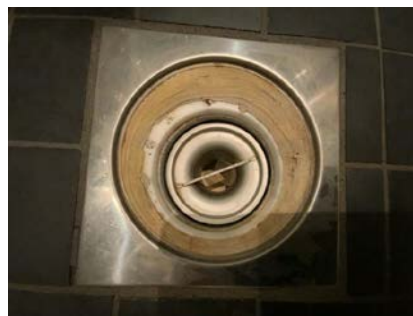
Kontroll av sluk.

- Overvåk tilstanden jevnlig. For å få tilstandsgrad 0 eller 1 må slukløsningen skiftes ut og sannsynligvis må også membransjiktet skiftes/utbedres. Det er imidlertid vanskelig å si noe om tidspunktet for når dette er nødvendig.
- Overvåk tilstanden jevnlig. For å få tilstandsgrad 0 eller 1 må tettesjiktet skiftes ut, men tidspunktet for når dette er nødvendig er vanskelig å si noe om.

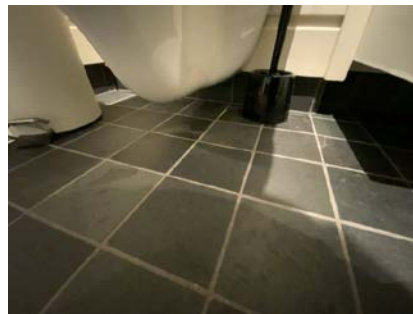
- Det er ikke påvist tilfredsstillende løsning for å synliggjøre lekkasje fra innebygget sisterner.
- Det er påvist skader på innredning.

Lekkasjespalte på innebygget sisterner bør opparbeides.

- Det må gjøres tiltak for å lukke avviket.

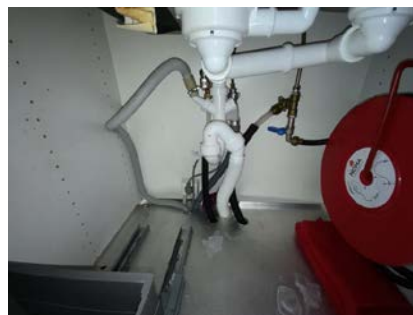
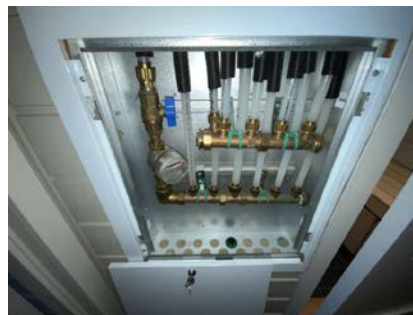
Vannrør fra byggeår av materialtype pex og kobber. Fordelerskap i entré. Waterguard i benkeskap på kjøkken bør opparbeides for god sikring av lekkasjevann. Alder er normalt i seg selv en vurderingskriterie hva angår slitasjegråd. Hovednett er som oftest selskapets ansvar. Dette er ikke undersøkt. Videre bemerkes at bunnledninger av den årsak følgelig heller ikke er kontrollert. Ingen negative avvik observert på befaringdagen.

Besiktigelse av røropplegg.

- Rørkurser på rør-i-rør system bør merkes.
