Hagelinveien 7B

Tilstandsrapport

- Boligbygg med flere boenheter
- Hagelinveien 7 B, 6511 KRISTIANSUND N
- KRISTIANSUND kommune
- gnr. 5, bnr. 9, snr. 4

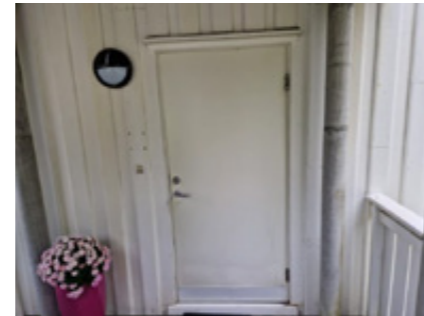
Det er påvist svelling i ytterdøren, på grunn av fukt skade.

Døren bør skiftes for å unngå videre utvikling av skaden.

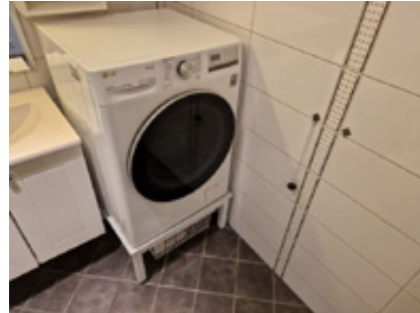
2. ETASJE/LEILIGHET > BAD/VASKEROM

TG 1 Overflater vegger og himling

Vurdering av avvik:

- Det må foretas utbedring av fallforhold.

Avviket gir grunnlag for at våtrommet overvåkes jevnlig. Skal rommet oppnå TG 0 eller 1 må avviket utbedres.

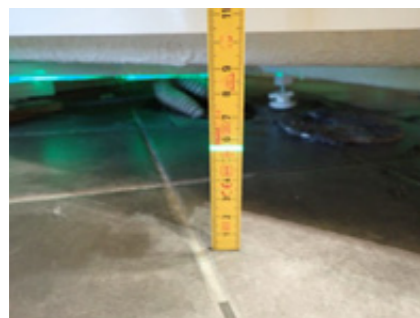
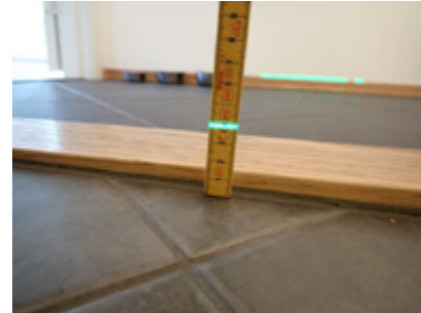
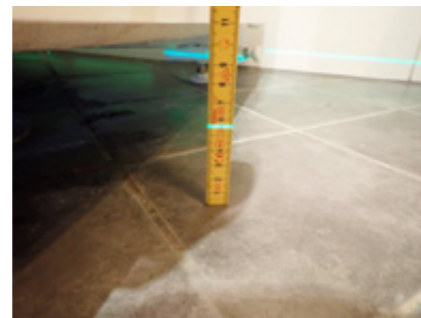
2. ETASJE/LEILIGHET > BAD/VASKEROM

TG 1 Sluk, membran og tettesjikt

Vurdering av avvik:

- Det er ikke påvist tilfredsstillende løsning for å synliggjøre lekkasje fra innebygget sisterner.

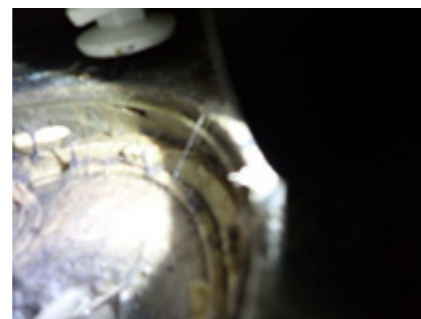
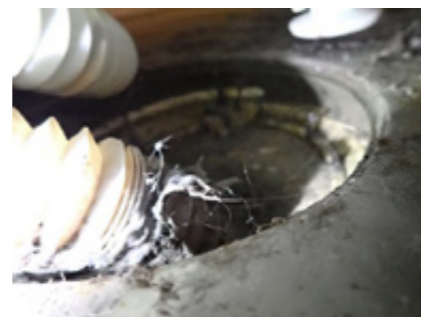
Det er plastsluk og smøremembran med ukjent utførelse.

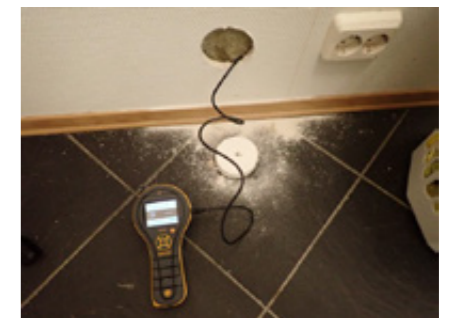
TG 0 Tilliggende konstruksjoner våtrom

Hulltaking er foretatt uten å påvise unormale forhold. Hulltaking er foretatt fra gangen mot dusjkabinettet. Fuktivotemåling (vekt%) i konstruksjonen ble målt til 7.

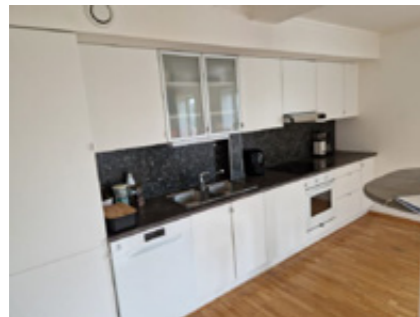
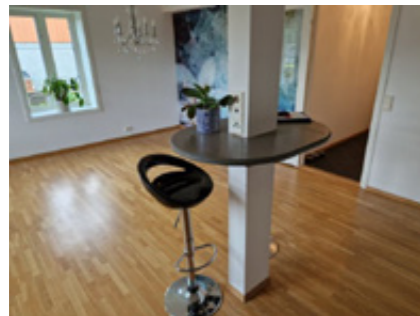
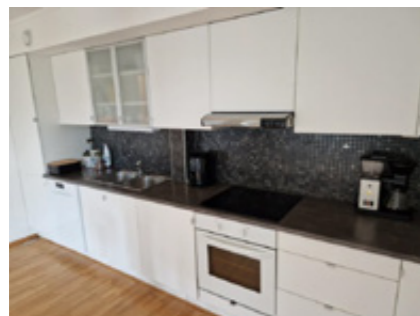
- Det er ikke påvist tegn på at det er montert lekkasjedeteksjon ved oppvaskmaskin/oppvaskkum, dette er et krav på kjøkkenet ut ifra alder.

- Det bør monteres lekkasjedeteksjon ved oppvaskmaskin/oppvaskkum.

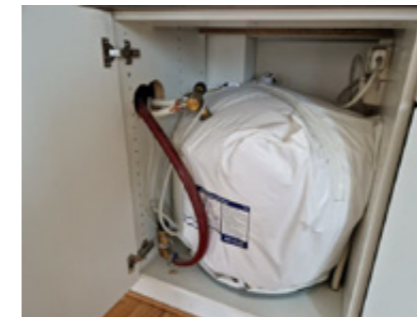
TG 2 Elektrisk anlegg

Dette er en forenklet kontroll begrenset til de spørsmål og undersøkelser som forskrift til avhendingslova (tryggere bolighandel) § 2-18 inneholder. Dette kan ikke sammenlignes med en kontroll utført av offentlig myndighet (Det lokale eltilsyn) eller registrert elektrovirksomhet, og en bygningssakkyndig har verken kompetanse eller lov til å foreta en slik kontroll.

Takstmann er ikke EL fagmann og deler av anlegget er skjult. På generelt grunnlag anbefaler DSB(Direktoratet for Sikkerhet- og Beredskap) kontroll av EL anlegg hvert 5. år. Kostnadsestimat i rapporten her, er for en EL-kontroll og hensyntar ikke eventuelle fremtidige påkostninger for utbedring av eventuelle avvik.

Kostnadsestimat: Under 10 000
