Kråkerøyveien 160A, 1675 KRÅKERØY

**Innholdsrik enebolig over 3 plan |
Bad oppgradert i 2018 | Solrik
tomt | Attraktiv beliggenhet på
Kråkerøy**

Tilstandsrapport

ENEBOLIG

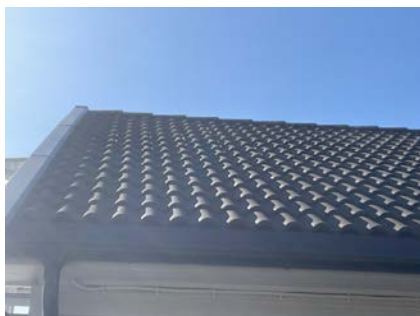
- Tidspunkt for utskifting av undertak nærmer seg.

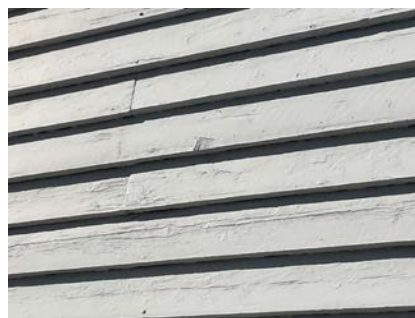
- Det er ingen eller liten lufting i nedre kant av kledning mot grunnmur.
- Det er påvist spredte råteskader i bordkledningen.
- Det er værslitt/oppsprukket trevirke/trepaneler.

- Uten tilstrekkelig lufting bak bordkledningen kan fuktighet som trenger inn bak bordene eller gjennom veggene innenfra ikke tørke opp. Dette skaper ideelle forhold for råtesopp og muggvekst.
- Råteskader i bordkledningen kan fortsette å utvikle seg både i tiliggende bordkledning og til bakenforliggende veggkonstruksjon, dersom en ikke foretar tiltak.
- Lokal utbedring/utskifting bør utføres.

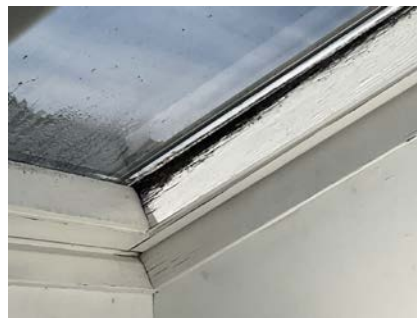
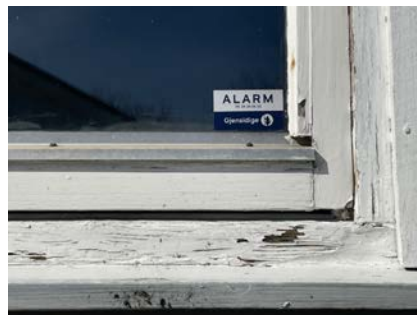
Det er påvist noen glassruter som er punktert eller sprukne. Det er påvist tegn på innvendig kondensering av enkelte vindusglass. Karmene i vinduer er slitte og det er sprekker i trevirket. Stedvis store kondensskader innvendig.

- Det bør gjøres tiltak for å bedre ventilering av rommet.
- Det må påregnes noe vedlikehold og at enkelte vinduer må skiftes ut.
- Vinduer med punkterte/sprukne glass må påregnes skiftes ut, enten hele vinduet eller kun selve glassene.

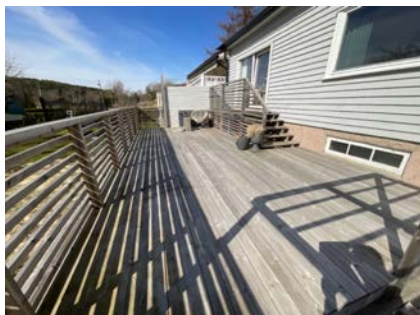
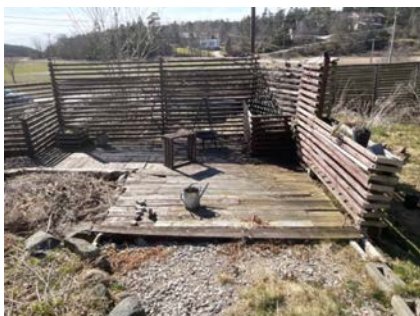
! TG 2 Overflater

- Det er målt høydeforskjell på mellom 15-30 mm gjennom hele rommet. Tilstandsgrad 2 gis med bakgrunn i standardens krav til godkjente måleavvik.
- Målt høydeforskjell på mellom 10 - 20 mm innenfor en lengde på 2 meter. Tilstandsgrad 2 gis med bakgrunn i standardens krav til godkjente måleavvik.

- Målt høydeforskjell på over 20 mm innenfor en lengde på 2 meter. Tilstandsgrad 3 gis med bakgrunn i standardens krav til godkjente måleavvik.

Ved en renovering bør det også sørges for å unngå knirk.

Kostnadsestimat: 20 000 - 100 000

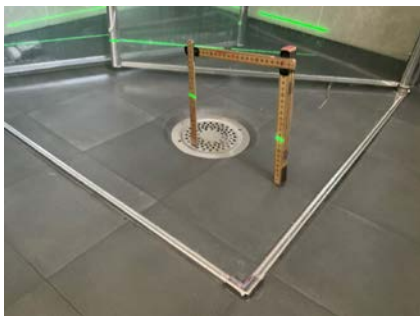
1. ETASJE > BAD

TO 1 Sluk, membran og tettesjikt

Plastsluk.

Fuktmåler viser normale verdier.

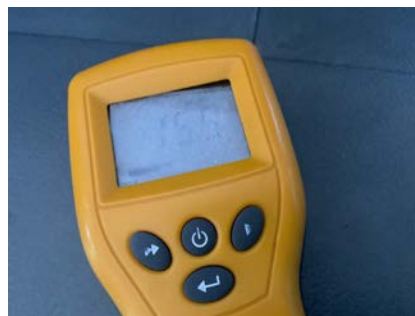
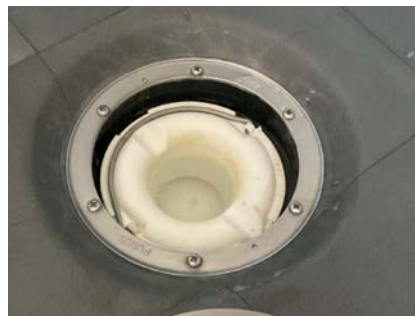
1. ETASJE > BAD

TO 1 Sanitærutstyr og innredning

Rommet har veggmontert toalett og dusjvegger/hjørne.
Drensåpning er korrekt etablert i sisterne iht. forskrifter.

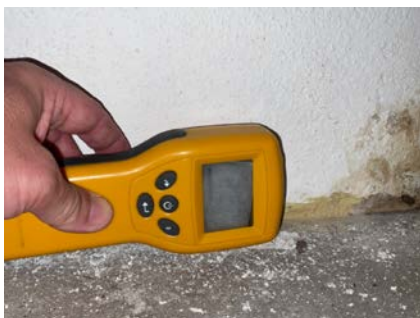
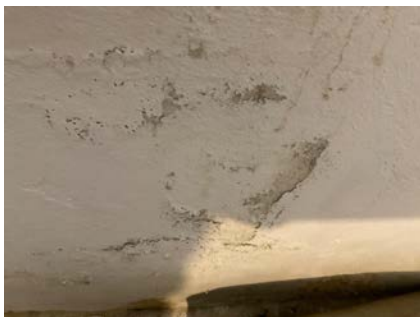
! TG 2 Grunnmur og fundamenter

- Grunnmuren har sprekkdannelser.

Sprekkene bør overvåkes, og tetting bør vurderes for å hindre vanninntrengning og frostskafer.

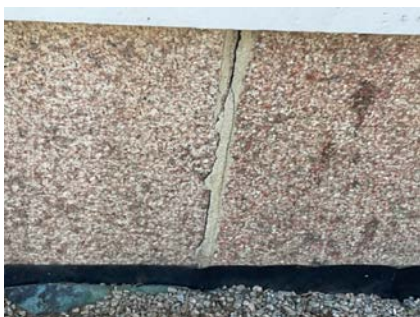
! TG 2 Forstøtningsmurer

- Det er påvist mindre sprekker og/eller skjevheter i muren.

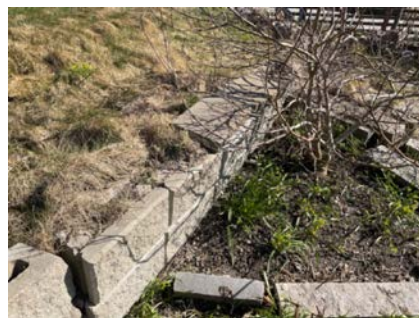
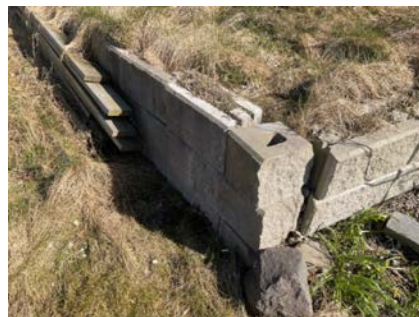
! TG 0 Terrenghorhold
