Radarveien 19, 1152 OSLO

**Gjennomgående 3-roms topp/  
hjørne leilighet med solrik  
balkong og svært god beliggenhet**

# Tilstandsrapport

## AKSJELEILIGHET

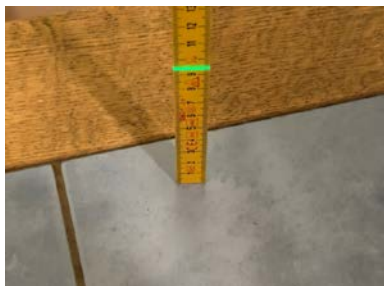
Det ble målt ca. 20 mm fall fra overkant gulv ved terskel til topp slukrist i dusjsone. Våtrommet har tilnærmet flat terskel. Eier opplyser at det samles noe vann i det ene hjørnet ved yttervegg. I forskriften er det krav om at lekkasjevann skal ledes til sluk. Tilstrekkelig fall på badegulv skal være min. 25 mm fra overkant slukrist til overkant gulv v/terskel, 1:50 min. 80 cm ut fra sluk, eller fall mot sluk på hele gulvet minimum 1:100 (fallet må være jevnt fordelt i rommet). Dette er ikke tilstrekkelig ivaretatt. Påvist bomlyd i enkelte fliser, noe som indikerer manglende vedheft mellom flis og underlag. Stedvis synlig slitasje på flisfuger og silikolfuger grunnet alder.

Fallforhold ca. 95 mm overkant gulv ved terskel

- Våtrommet fungerer med dette avviket.
- Det må foretas utbedring av fallforhold.
- Overflater må utbedres eller skiftes.

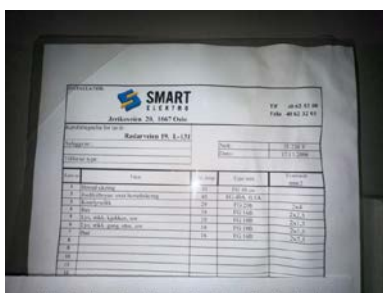
Kursoversikt

Ja Det foreligger ingen eltilsynsrapport de siste 5 år. Det anbefales på generelt grunnlag gjennomgang av det elektriske anlegget ved overtakelse av brukt bolig. En eventuell kontroll må utføres av en autorisert el-takstmann eller en godkjent kontrollør. Som følger av manglende tilsyn i senere tid og manglende samsvarserklæring på deler av det elektriske anlegget som er montert etter år 1999, er TG2 satt iht. NS 3600.
