Sagmestervegen 4, 7725 STEINKJER

**Sentral og praktisk  
selveierleilighet. 2 soverom | 2  
boder | Stor veranda mot elva |  
Ledig for rask overtagelse.**

# gnr. 197, bnr. 1325, snr. 53

## BOLIGBYGG MED FLERE BOENHETER

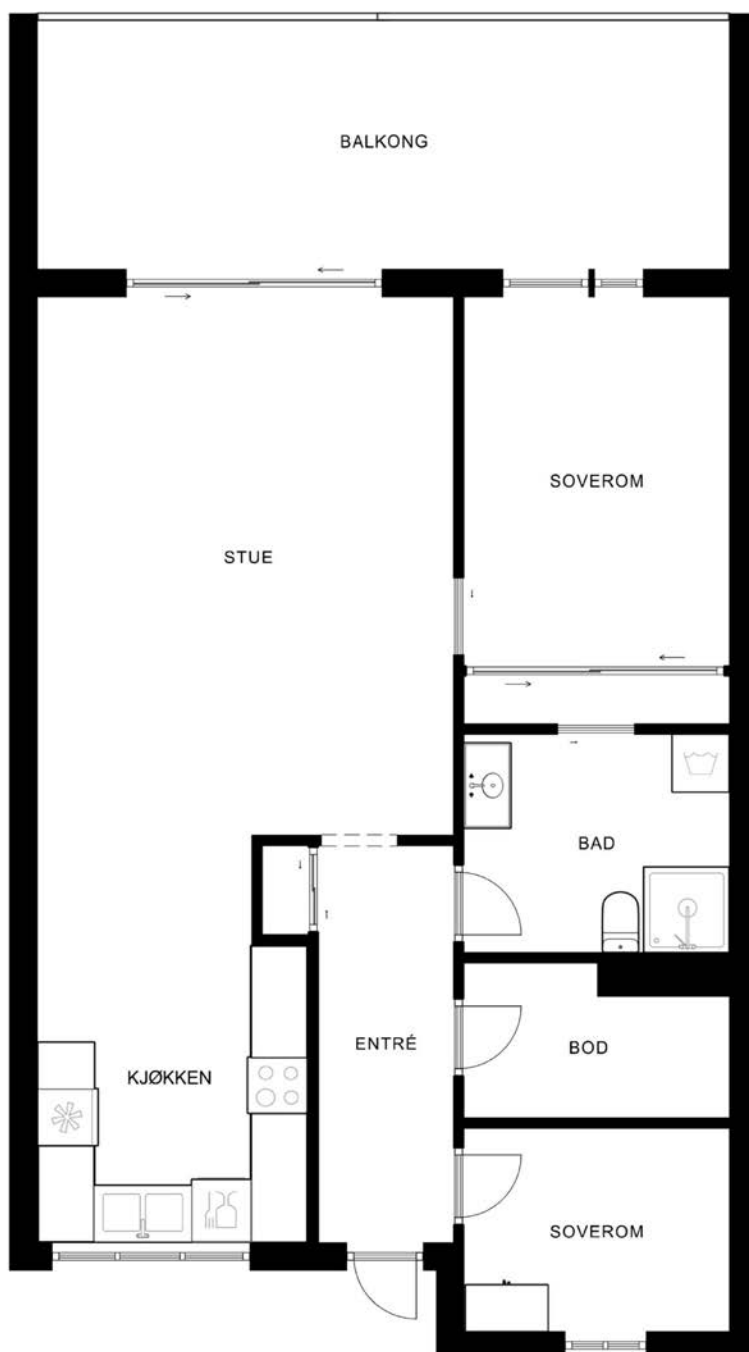
# Plantegning

Plantegningen er ikke målbar, og noe avvik kan forekomme. Megler/selger tar ikke ansvar for ev. feil.  
Innredning og faste installasjoner kan avvike fra den faktiske innredningen.
