Høybøgata 38, 3681 NOTODDEN

**Pent beliggende enebolig i rolige  
og barnevennlige omgivelser i  
attraktive Tinnekasin**

Enebolig 1 etasje med sokkel og int. garasje..  
Høybøgata 38  
3681 Notodden

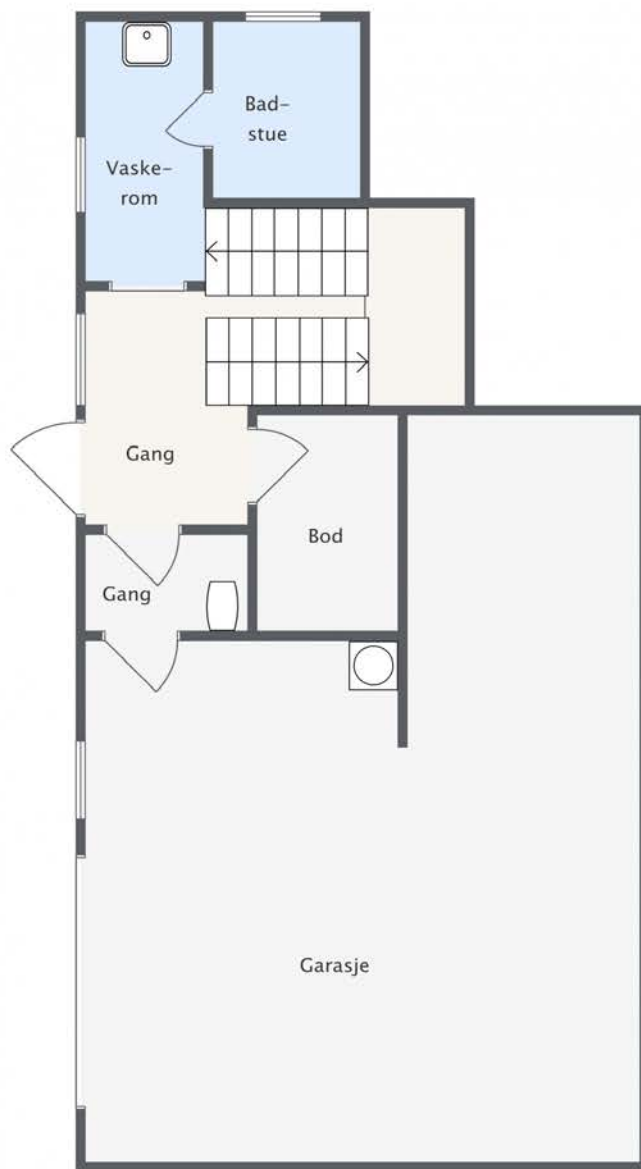
# U. etasje

Underetasje/kjeller: Vindfang, gang, vaskerom, tidligere badstue, bod.
