Orionvegen 27A, 2165 HVAM

**Velholdt og koselig 1½-part over 2 plan med peisovn. 2 solrike uteplasser og 2 p-plasser. Barnevennlig og naturnært.**

# Velholdt og koselig

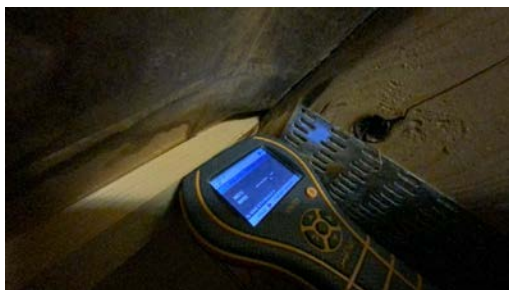
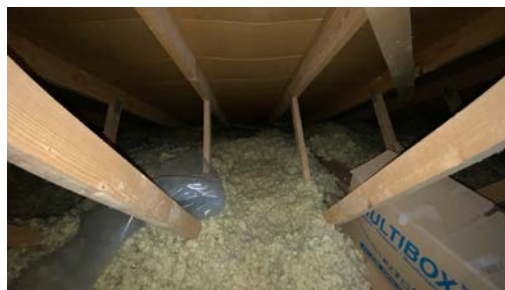
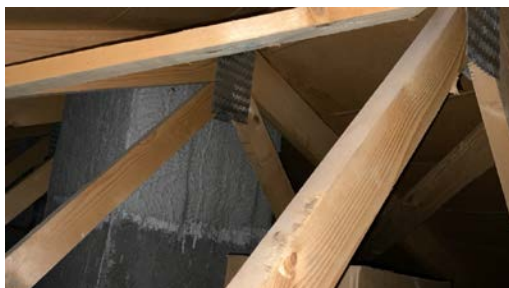
**Vurdering av avvik:**

- Det er påvist fuktskjolder i undertak/takkonstruksjon.

Fuktskjolder kan ha kommet fra når boligen ble bygget eller at det er utbedret i ettertid.

- Det er ikke behov for utbedringstiltak.

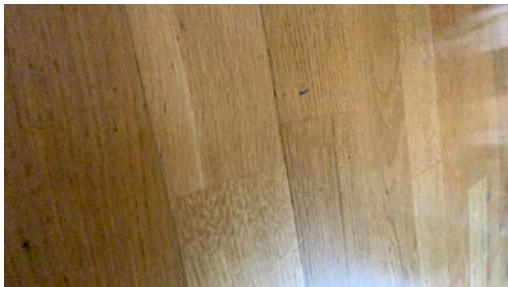
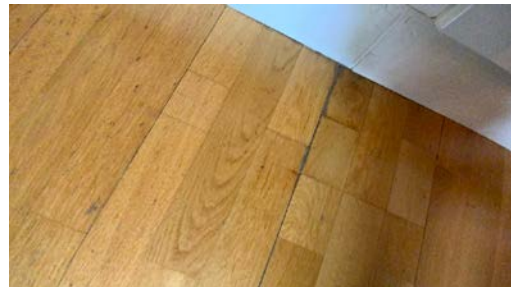
Det er stedvis noe synlig merker, fuktskader og riper i parkett.

- Overflater må utbedres eller skiftes.

Det er ingen konsekvens da parkett vurderes å ha tiltenkt funksjon. Parkett må repareres med reparasjonsvoks lokalt, slipes eller byttes for å lukke avviket.

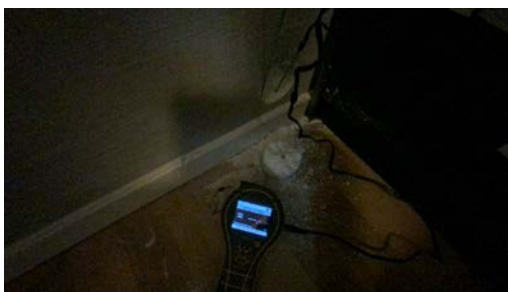
Underetasje. Gulvet har parkett. Veggene har plater. Hulltaking er foretatt uten å påvise unormale forhold. Hulltaking er foretatt ved/i soverom. Grunnmur under terreng er typen Thermomur med betong.

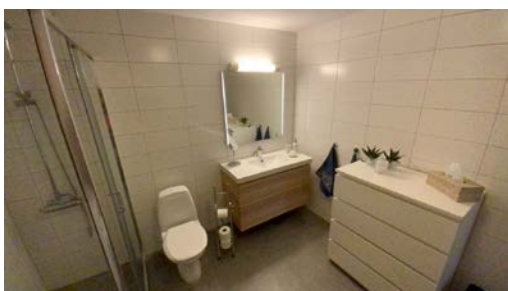
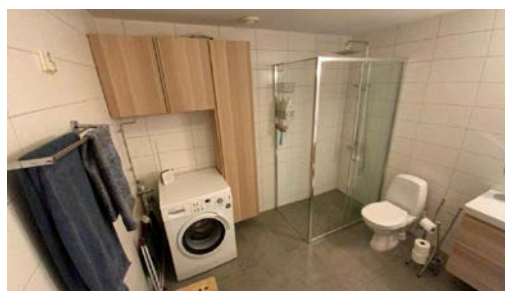
Aktuell byggeforskrift er teknisk forskrift 2010. Dokumentasjon: kontrollerklæringer. Badet er ronoververt med nye fliser og rør etter lekkasje fra 1 etasje i 2018. Vegg mot ganger fra 2018. Øvrige overflater lagt med flis på flis og ny innredning i 2018.

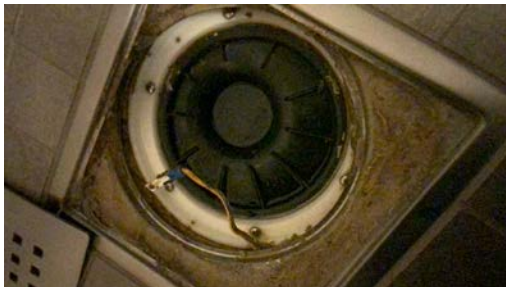
- Det er viktig å merke seg at levetiden til en membran varierer basert på kvalitet, installasjon og bruk. Eldre membraner kan bli sprø og sprekke opp, noe som fører til at de mister sin vanntettende funksjon. Dette kan resultere i vannlekkasjer gjennom vegger og gulv og fuktskader.

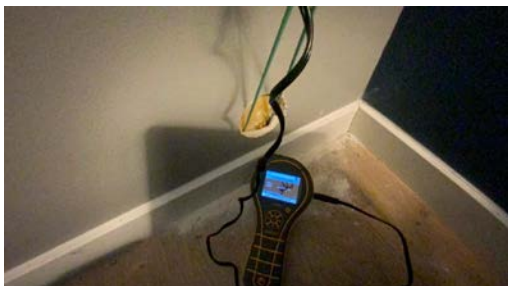
### 1. ETASJE > KJØKKEN

- Det er påvist skader på overflater/kjøkkeninnredning utover normal slitasjegrad.

Det er ingen konsekvens ut fra funksjon for skapfronter til kjøkkeninnredning. Dører må males eller skiftes for å lukke avviket.

Det bør etableres ventilerer for lufting av kjøl/frys med tanke på at det vil forlenge levetid på hvitevaren.

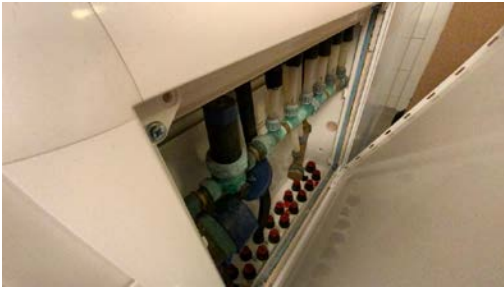
## TG 1 Vannledninger

Innvendige vannledninger er av plast (rør i rør). Det er besiktiget i rørskap. Det er synlig noe irr på rørstamme i skap. Dette vurderes å komme fra tidligere drypplekkasje inne i skap.

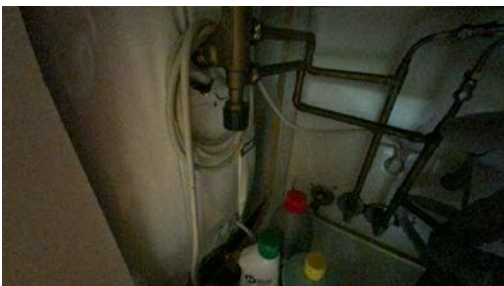
### Vurdering av avvik:

- Det bør etableres tilfredsstillende el-tilkobling etter gjeldende forskrift.

Gjeldende forskrift er etter dagens krav og Norsk standard 3600. Tanke på brannsikkerhet og varmegang i elektrisk kobling.
