Salgsobjekt: Andelsleilighet  
Eierform: Andel  
Byggeår: 1922  
BRA-i/BRA Total 89/92 kvm  
Tomtstr.: 54563.7 m²  
Soverom: 2  
Antall rom: 1  
Gnr./bnr. Gnr. 128, bnr. 48  
Andelsnr.: 154  
Oppdragsnr.: 1006250094

Velkommen til Ansgar Sørlies vei 1C!

Befaringsdato: 02.06.2025

Rapportdato: 06.06.2025

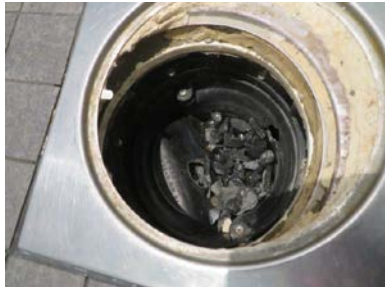
Det er ikke montert sluk-potte i sluket.  
Deler av sluket er skadet.  
Konsekvens: Sluket vil være noe vanskeligere å rense, enn hvis det er en sluk-potte som kan fjernes ved rensing.  
Manglende sluk-potte kan også føre til lukt fra sluket. Det ble ikke registrert lukt på befaringsdagen, men manglende tetting med vann-lås, kan føre til lukt.

Skade på sluk. Manglende sluk-potte.

Konsekvens: Sluket vil være noe vanskeligere å rense, enn hvis det er en sluk-potte som kan fjernes ved rensing.  
Manglende sluk-potte kan også føre til lukt fra sluket. Det ble ikke registrert lukt på befaringsdagen, men manglende tetting med vann-lås, kan føre til lukt.
