Nøkkelinformasjon

Salgsobjekt: Andelsleilighet  
Eierform: Andel  
Byggeår: 1922  
BRA-i/BRA Total 89/92 kvm  
Tomtstr.: 54563.7 m²  
Soverom: 2  
Antall rom: 1  
Gnr./bnr. Gnr. 128, bnr. 48  
Andelsnr.: 154  
Oppdragsnr.: 1006250094

Velkommen til Ansgar Sørlies vei 1C!

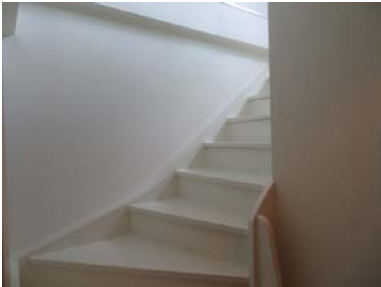
Innvendige trapper  
Vurdering av avvik:  
Det er avvik:  
Det er ikke montert håndløpere på vegger i trappeløp til kjeller.  
Konsekvens: For å ivareta sikkerhetskrav må håndløpere monteres på begge sider av trappen.

Manglende håndløpere.

Konsekvens: For å ivareta sikkerhetskrav må håndløpere monteres på begge sider av trappen.

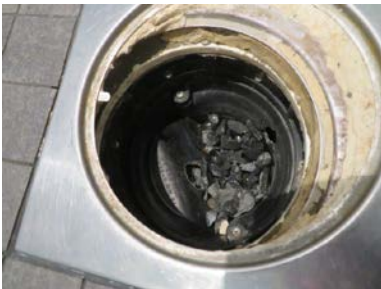
Skade på sluk. Manglende sluk-potte.

Det er ikke montert sluk-potte i sluket.  
Deler av sluket er skadet.  
Konsekvens: Sluket vil være noe vanskeligere å rense, enn hvis det er en sluk-potte som kan fjernes ved rensing.  
Manglende sluk-potte kan også føre til lukt fra sluket. Det ble ikke registrert lukt på befaringsdagen, men manglende tetting med vann-lås, kan føre til lukt.

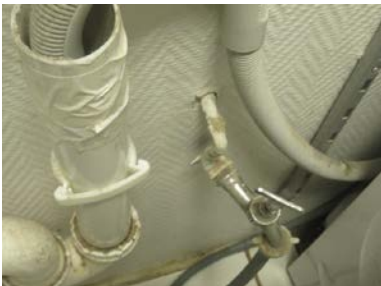
Generelt om rør-opplegget:  
Ukjent løsning/utførelse på rør-opplegg.  
Stedvis virker rør-opplegget å være ufagmessig utført.  
Rør-opplegget er uoversiktlig, og vanskelig å vurdere.

Eldre/ukjent rør-opplegg.

Nærmere kontroll/utbedring av rør-opplegg bør utføres.

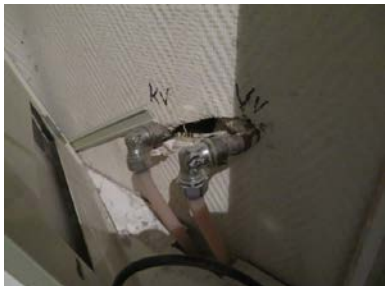
Eldre/ukjent rør-opplegg.

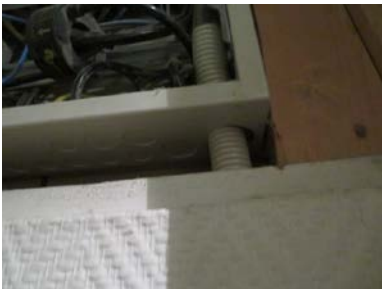
Åpning i sikringskap som ikke er branntettet. Dette skal i følge selger utbedres før salg.

Selger opplyser at dette skal utbedres før salg, og rapporten baserer seg på disse opplysningene.

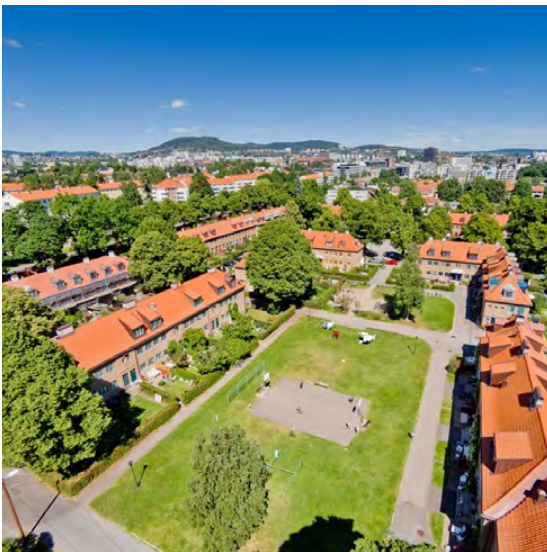
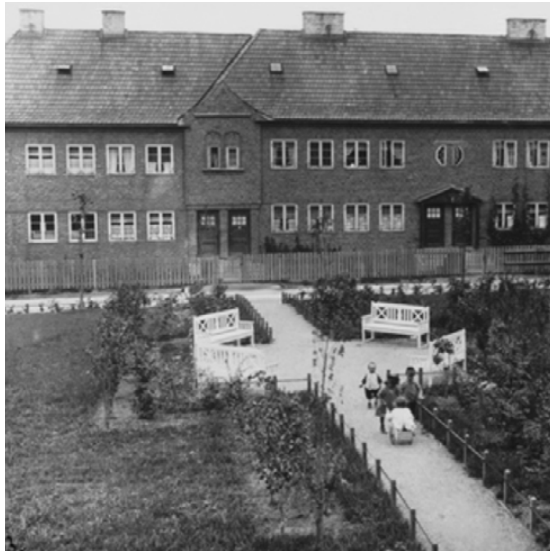
(Figur 1)

- På Kaare Røddes plass er to arker plassert på hver langsida av gårdsrommet, for å markerer den opprinnelige gangstien som gikk gjennom parken (ser over, figur 1).
- Fasadene på leilighetene som vender mot grusbanen i Tore Hunds vei, har mer forseggjorte detaljer og en høyere gesims enn de omkringliggende fasadene, noe som gir en symmetrisk og hevet opplevelse av plassen.
- Den vestlige enden av Tore Hunds vei har også en unik fasade som skaper et pent og forseggjort motiv i avslutning på gaten.
