Nøkkelinformasjon

Salgsobjekt: Andelsleilighet  
Eierform: Andel  
Byggeår: 1895  
BRA-i/BRA Total 26/32 kvm  
Tomtstr.: 310 kvm  
Soverom: 1  
Antall rom: 2  
Gnr./bnr. Gnr. 233, bnr. 364  
Andelsnr.: 307  
Oppdragsnr.: 1002260039

- Boligbygg med flere boenheter
- Saxegaardsgata 1 , 0192 OSLO
- OSLO kommune
- gnr. 233, bnr. 364
- Andelsnummer 307

Befaringsdato: 11.02.2026 Rapportdato: 13.02.2026 Oppdragsnr.: 21421-1473 Referansenummer: EQ1320

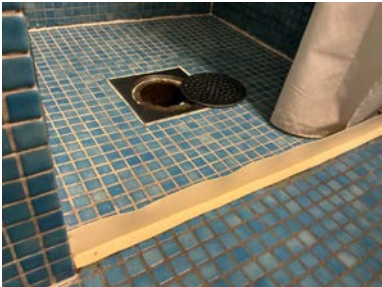
- Riss er observert i flisefuger.

Dette kan skyldes flere årsaker, for eksempel bevegelser i underlaget, normal slitasje, temperaturendringer eller fuktrelaterte skader.

- Det er registrert sprekker i enkelte fliser.

Sprekker er normalt kosmetiske, men kan indikere bevegelser i underlaget. Om årsaken skyldes fukt eller bygningsbevegelser, er usikker. Overvåk overflaten for nye sprekker eller endringer.

- Høydeforskjell mellom topp slukrist og overkant gulv ved døren er lavere enn 25 mm. Dette gjør at nærliggende konstruksjoner er mer utsatt for vannskade, hvis en lekkasje skulle oppstått.

Tett list kan hindre vannsøl og eventuelle lekkasjer utenfor dusjsonen i å renne til sluket og kan gi oppsamling av vann med økt fuktpåkjenning rundt listen.

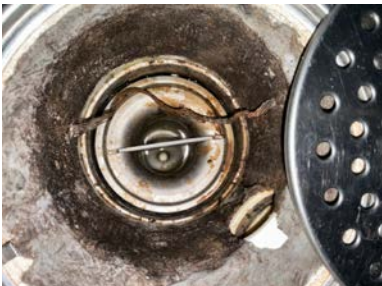
### TG 2 Sluk, membran og tettesjikt

- Membranen lar seg ikke kontrollere visuelt, og det foreligger ikke dokumentasjon på utførelse eller oppbygning. Manglende dokumentasjon og manglende mulighet for visuell kontroll medfører usikkerhet om tetthet og funksjon, og innebærer en risiko for skjulte fuktskader med mulig behov for nærmere undersøkelser eller utbedring.

- Membranen har oversteget normal brukstid, og slitasje må påregnes.

Når membranen eldes, svekkes den gradvis og kan utvikle mindre utettheter som slipper fukt ned i konstruksjonen. Hvor raskt dette skjer avhenger av kvalitet, utførelse og bruk, men regelmessig tilsyn er viktig. En full oppgradering med nytt tettesjikt må på grunn av alderen påregnes innen nær fremtid.

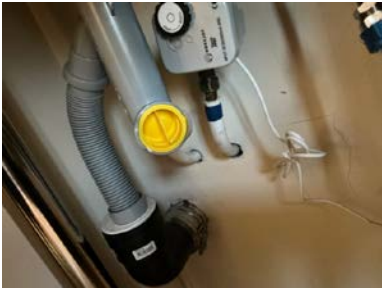
- Vannledningene har passert halvparten av forventet levetid.  
Eldre rør har økt risiko for lekkasjer, men hvor lenge de holder videre avhenger av kvalitet, vanntrykk og bruk. Utskiftning må derfor påregnes på sikt, uten at det kan angis en presis dato.

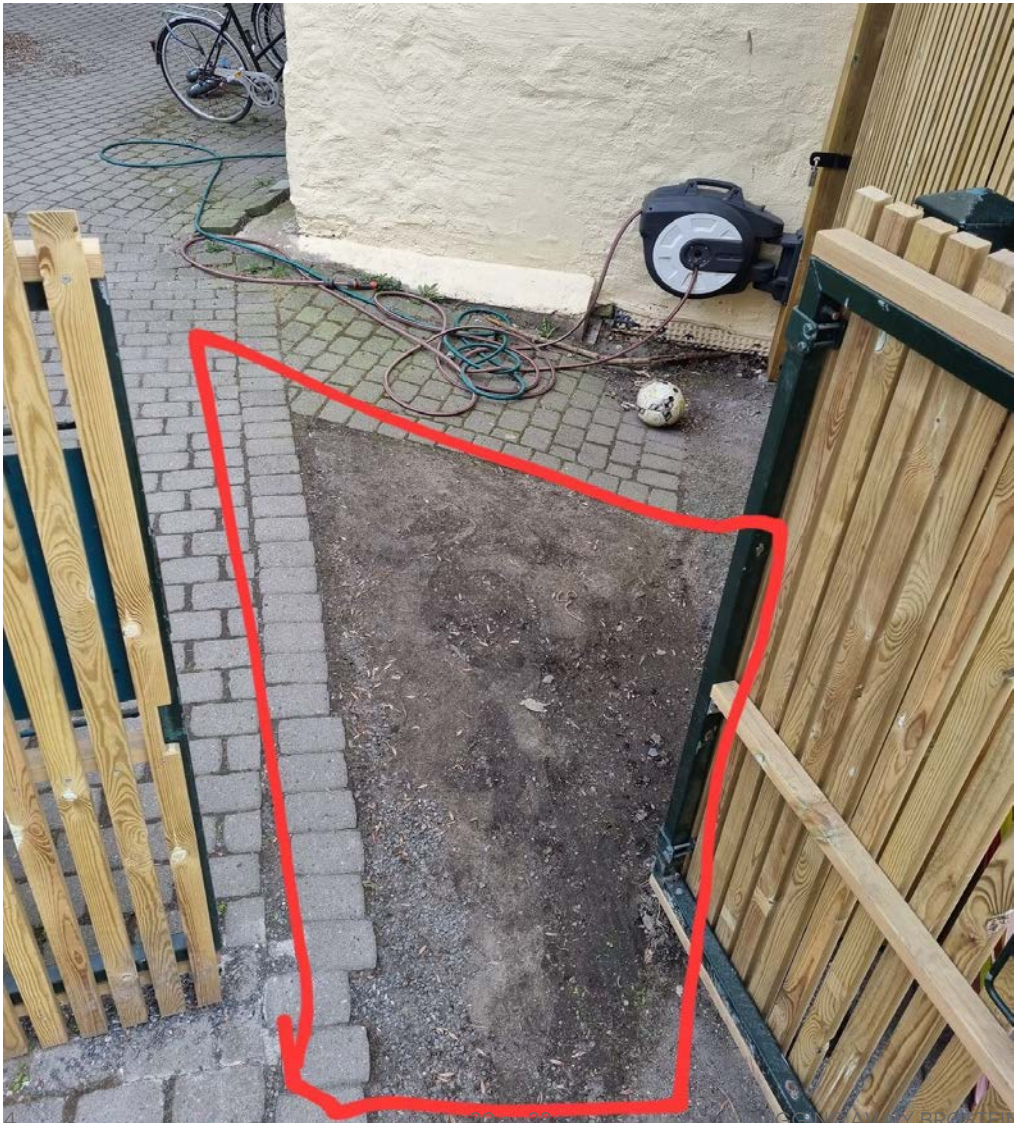
Vedlegg 1 - LEGGING AV NY BROSTEIN 2025.pdf

Styret ønsker å oppgradere det avbildede området med brostein, ettersom det ikke er hensiktsmessig å ha jord der. En slik oppgradering vil gi området mellom skuret og bakgårdsporten et mer helhetlig og funksjonelt uttrykk, samtidig som det vil fremstå betydelig penere enn dagens løsning.

I forbindelse med arbeidet vil det også være mulig å forbedre dreneringen fra hushjørnet og ned mot skuret, slik at mer av overvannet ledes bort fra både fasade og skur.

Styret ser for seg at deler av arbeidet kan gjennomføres på dugnad i løpet av sommerhalvåret. I samme omgang vil man kunne vedlikeholde eksisterende brostein ved å etterfylle fugesand, noe som vil bidra til å hindre ugress og trerøtter i å vokse opp langs borettslagets fasade.

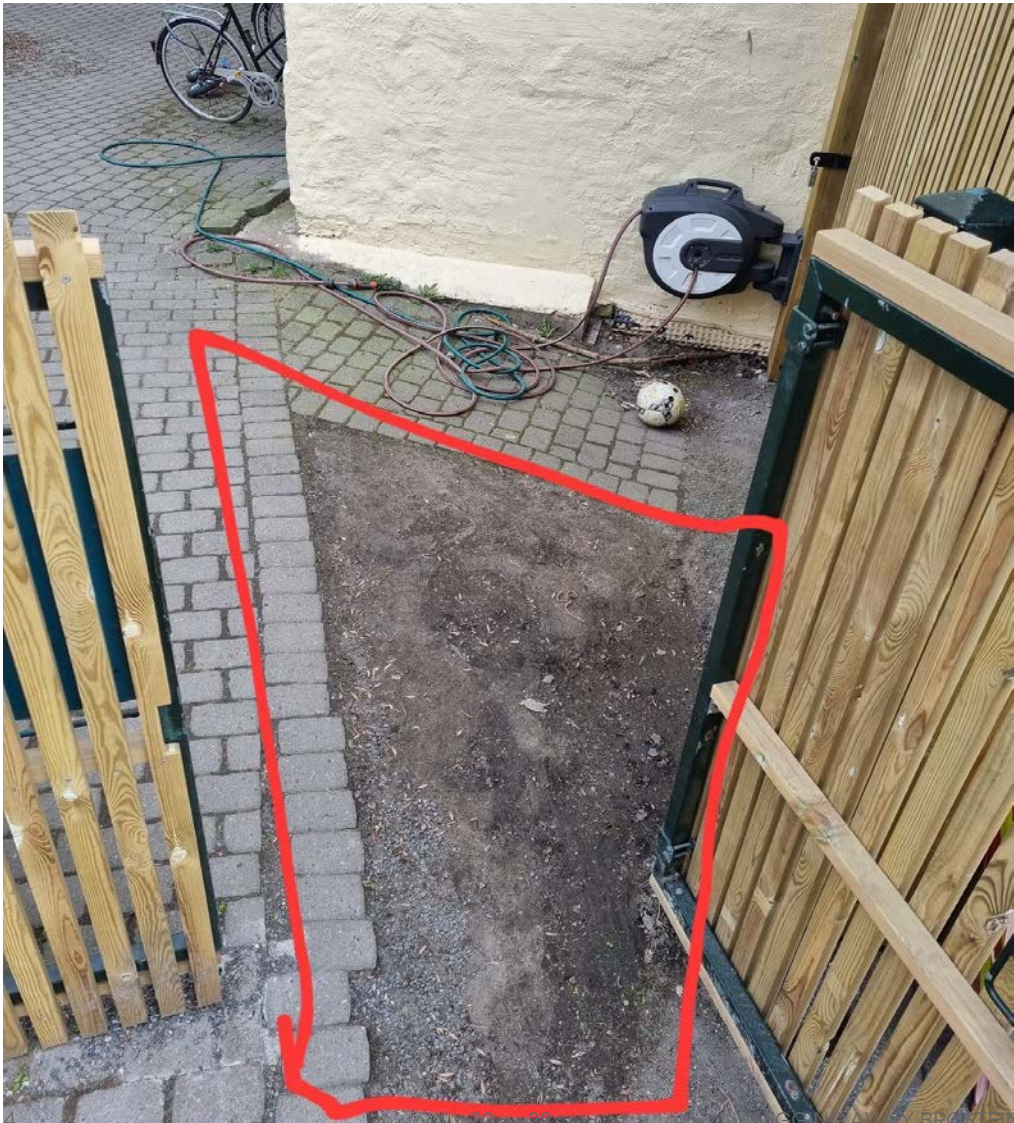
Vedlegg 1 - LEGGING AV NY BROSTEIN 2025.pdf

Styret ønsker å oppgradere det avbildede området med brostein, ettersom det ikke er hensiktsmessig å ha jord der. En slik oppgradering vil gi området mellom skuret og bakgårdsporten et mer helhetlig og funksjonelt uttrykk, samtidig som det vil fremstå betydelig penere enn dagens løsning.

I forbindelse med arbeidet vil det også være mulig å forbedre dreneringen fra hushjørnet og ned mot skuret, slik at mer av overvannet ledes bort fra både fasade og skur.

Styret ser for seg at deler av arbeidet kan gjennomføres på dugnad i løpet av sommerhalvåret. I samme omgang vil man kunne vedlikeholde eksisterende brostein ved å etterfylle fugesand, noe som vil bidra til å hindre ugress og trerøtter i å vokse opp langs borettslagets fasade.
