# Tilstandsrapport

Boligbygg med flere boenheter

Torstadåsen 1 , 1396 BILLINGSTAD

gnr. 32, bnr. 299, snr. 7

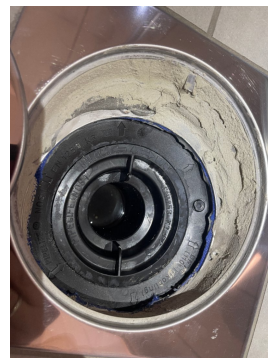
#### Beskrivelse

Det er plastsluk og smøremembran med dokumentert utførelse. Det forutsettes at anvisninger er fulgt og at riktig produkt er valgt til formålet for å sikre funksjon. Membranen ligger skjult i konstruksjonen og kan ikke kontrolleres på samme måte som synlige bygningsdeler.

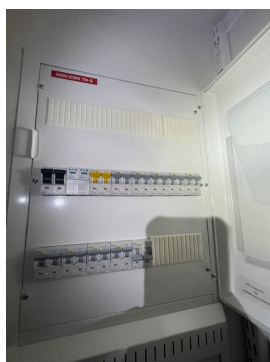
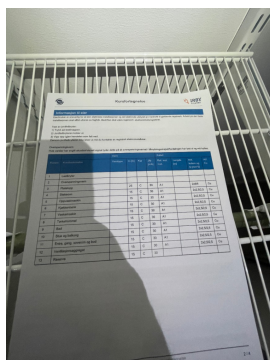
-El-anlegg er kun beskrevet ikke kontrollert. Varmekabler, lamper, lys og andre elektriske komponenter er ikke funksjonstestet. Downlights/lys ikke demontert for kontroll. Avvik kan forekomme. Det mangler merking av sikringer i sikringsskapet. Dette bør utbedres.
