**Sentral og praktisk 3-roms  
selveierleilighet med stor,  
vestvendt balkong, heis og  
garasjeplass**

# Tilstandsrapport

gnr. 330, bnr. 105, snr. 5

Befaringsdato: 30.04.2026

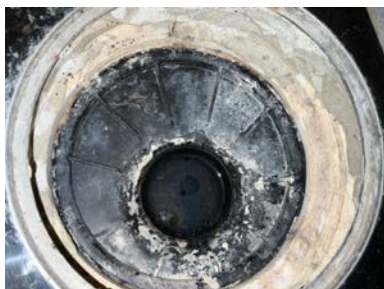
#### Vurdering av avvik:

- Over halvparten av forventet brukstid på tettesjikt og sluk er passert, og det er usikkert om tettesjiktet er tilstrekkelig for dagens bruk, som innebærer utstrakt dusjing og vannsøl. For å redusere risikoen for lekkasjer anbefales det å benytte et tett dusjkabinett med avløp til sluket. Det er imidlertid ingen garantier for tettesjiktets tilstand, og tidspunktet for nødvendig utskifting er usikkert.

- Ikke påvist klemt membranløsning utenfor klemring. Jevnlig rensing av sluket er viktig. Feil i tetting rundt sluket er den største årsaken til lekkasjer fra bad. Det er derfor viktig at ikke vannet blir stående over vannlåsen i sluket.

- Andre tiltak:
  - Badet kan fungere med dagens avvik, men både tettesjikt og sluk har begrenset gjenværende levetid. På grunn av alder og usikker utførelse er det økt risiko for lekkasjer, særlig rundt sluket. Feil i dette området er en vanlig årsak til fuktskader i underliggende konstruksjoner. Det er viktig at vann ikke blir stående over vannlåsen i sluket, og jevnlig rensing er nødvendig for å redusere risikoen. Utbedring av tettesjiktet vil sjelden være økonomisk rasjonelt som enkeltstående tiltak, og bør vurderes ved en større oppgradering.

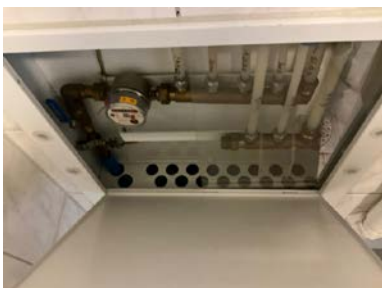
Kjøkkenet med åpen løsning mot stue, hvor det er plass til spisegruppe. Innredningen er fra byggeåret, og har profilerte fronter i tre (eik) og laminerte benkeplater. Det er både opplegg og plass til oppvaskmaskin i innredningen. Kjøkkenvasken av rustfritt stål, er nedsenket i benkeplaten og inneholder vaske- og skyllekum. Det er montert belsning og det er lagt fliser på veggen mellom skapene. Kjøkkenventilatoren er plassert over plass til komfyr og er tilkoblet skapvifte. Kjøkkenet er i tillegg utstyrt med lekkasjestopper og komfyrvakt.

- Kjøkkenet viser tegn til normal slitasje, og det er påvist enkelte skader i overflatene. Skadene er imidlertid ikke mer omfattende enn det man kan forvente, gitt kjøkkenets alder, og innredningen fungerer fortsatt tilfredsstillende.

Rørføringer er plastrør (rør-i-rør) og er besikttet i rørskap. Utløp for eventuelt lekkasjevann er lokalisert under skapet.
