Opheimsgata 6, 4012 STAVANGER

**Sentral og tiltalende 2-roms  
selveierleilighet, tilbaketrukket fra  
bykjernen.**

# Tilstandsrapport

## BOLIGBYGG MED FLERE BOENHETER

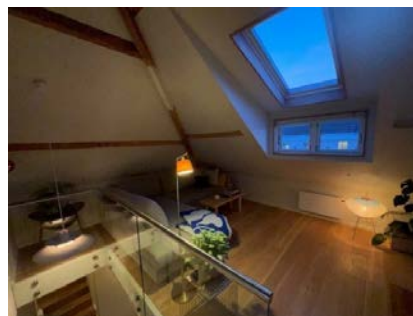
Loft

Konstruksjonen er ikke tilgjengelig for direkte inspeksjon, og vurderingen er derfor basert på alder, tilgjengelig dokumentasjon samt observasjoner gjort fra underliggende etasje. Det har ikke vært mulig å inspisere skjulte konstruksjonsdeler, inkludert bærende elementer, fuktsperre og detaljer knyttet til lufting og isolasjon.

Eventuelle skjulte feil eller mangler i takkonstruksjonen kan medføre risiko for fuktproblemer, redusert bæreevne, varmeisolasjonstap eller behov for utbedringer på et senere tidspunkt. Slike forhold kan utvikle seg over tid uten synlige symptomer i tidlig fase.

Tilstandsgrad: TG 2  
(Begrunnet i begrenset kontroll og usikkerhet rundt skjulte konstruksjoner)

Det anbefales å innhente tilgjengelig dokumentasjon for utførelse og materialvalg ved gjenoppbyggingen. Videre bør takkonstruksjonen følges opp med jevnlig ettersyn, spesielt ved tegn til fukt, misfarging eller deformasjoner i himlinger.

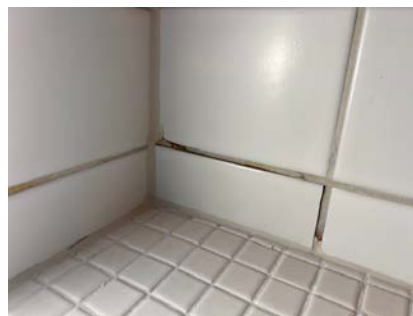
1. Det er påvist at flisfuger har riss/sprekker. 2. Det er påvist sprekker i fliser.

2. Slike riss/sprekker kan indikere bakenforliggende fuktskader, og konstruksjonen bør observeres jevnlig for å vurdere utvikling.

Dersom rissene/sprekken skyldes fukt, kan dette over tid føre til ytterligere skader på konstruksjonen, herunder redusert holdbarhet og økt risiko for følgeskader.

Sprekk i flisefuger i dusjsone

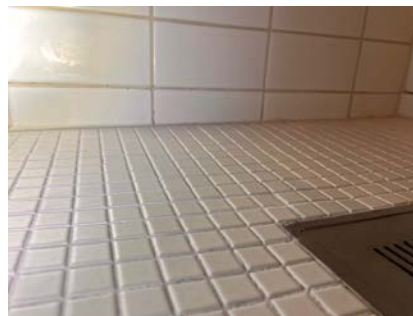
Forholdet indikerer redusert heft mellom fliser, lim og/eller underliggende konstruksjon. Det er ikke mulig å fastslå om fuktsikring eller øvrig oppbygning er påvirket uten nærmere undersøkelser.

Svikt og hulrom i gulvet kan over tid føre til sprekke-dannelser i fliser og fuger, samt økt risiko for fuktinntrengning. Dersom forholdet forverres, kan dette medføre behov for mer omfattende utbedringer.

Tilstandsgrad: TG 2

Dusjsone med bulker i gulvet.

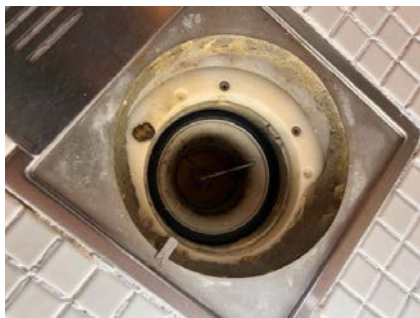
Sluk

Når membran ikke kan dokumenteres, foreligger det økt usikkerhet knyttet til våtrommets fuktsikring. Eventuelle feil eller mangler kan over tid føre til fukt- og lekkasjeskader på tilstøtende konstruksjoner.

Tilstandsgrad: TG 2

Det anbefales å være oppmerksom på tegn til fukt, misfarging eller lukt. Ved oppgradering eller ombygging av badet bør membran utføres og dokumenteres iht. gjeldende krav. Ved mistanke om fuktskader bør nærmere undersøkelser gjennomføres.

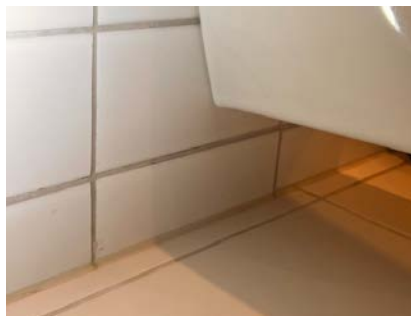
Det er ikke påvist tilfredsstillende løsning for å synliggjøre lekkasje fra innebygget systeme.

Det er montert vegghengt toalett med innbyggingsssysteme. Løsningen innebærer at vanninstallasjonen er skjult i konstruksjonen, noe som gjør det vanskelig å oppdage lekkasjer før eventuell skade har oppstått.

Ved befaring ble det ikke registrert lekkasjevarsler, fuktsensor eller annen form for lekkasjesikring i tilknytning til installasjonen.

Etter dagens anbefalinger skal skjulte vanninstallasjoner ha lekkasjesikring i form av varslere eller innebygde løsninger som leder lekkasjevann til synlig område, i tråd med krav i TEK og anbefalinger fra bransjenormer.

TG2, på grunn av manglende lekkasjesikring ved skjult vanninstallasjon, selv om det ikke er registrert skade.

Ingen synlig lekkasje varsler under vegghengt toalett.

Ved fremtidig oppgradering eller vedlikehold anbefales det å etablere lekkasjesikring for å redusere risiko for skjult fuktskade og sikre tidlig varsling ved eventuell lekkasje.
