Oppgradert fritidsbolig med to båtplasser, nydelig utsikt og sen kveldssol

Tilstandsrapport

Fritidsbolig
 Arøy 2, 3783 KRAGERØ SKJÆRGÅRD
 KRAGERØ kommune
 # gnr. 27, bnr. 140

Befaringsdato: 12.08.2024 Rapportdato: 26.02.2025 Oppdragsnr.: 10062-1209 Referansenummer: TL8794

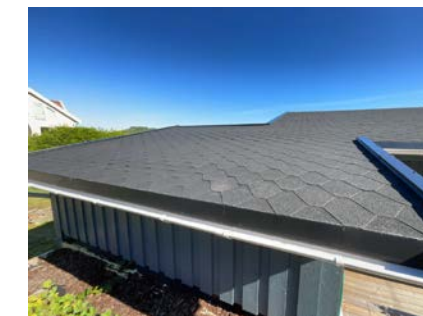
Siden taket (takkonstruksjon, takteking og skorstein) kun er observert fra bakkenivå, er vurderingen begrenset av dette. Det er ikke sikkerhetsmessig forsvarlig å bevege seg ut på taket eller observere fra stige. Selv om det ikke er avdekket skader under befaringen, betyr ikke dette at det ikke foreligger skader som en besiktigelse på taket kan avdekke. Vær oppmerksom på denne risikoen. En undersøkelse av taket kan utføres av en fagperson under tilstrekkelige sikkerhetsforhold.

Del av takteking.

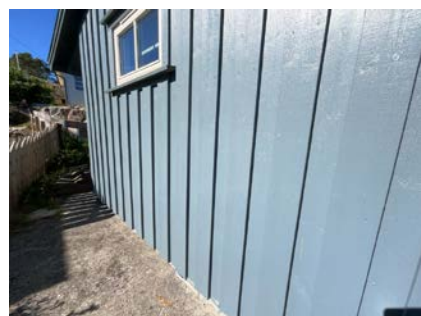
Veggene har bindingsverkskonstruksjon fra byggeår, varierende alder. Fasade/kledning har stående bordkledning, eier opplyser at kledning er byttet ut i årene 2020,2021 og 2022.

Del av vegg.

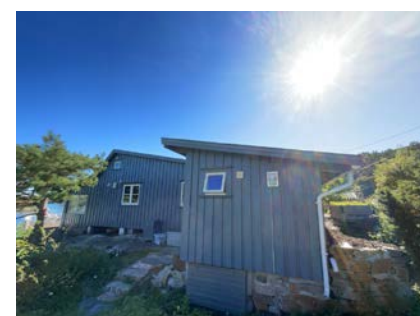
Takkonstruksjonen har sperrekonstruksjon. Bordkledning. Varierende alder. Eier opplyser at det var en vannlekkasje i taknekk over kjøkken, denne har blitt utbedret og det er ikke registrert lekkasje etter reprasjon.

Takets hovedutforming.

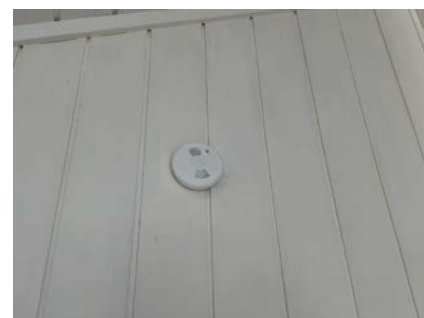
Røykvarsler.
