Hauglandvegen 17, 7340 OPPDAL

Tømmerhytte med sjel. Idyllisk beliggenhet og romslig tomt.

Sammendrag av boligens tilstand

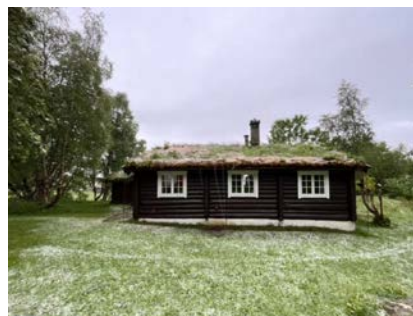
Oversiktsbilde

- Taktekkingen må skiftes eller utbedres.
- Det vil være påregnelig med en utskifting av taktekkingen på hele bygget.

Kostnadsestimat: 100 000 - 300 000

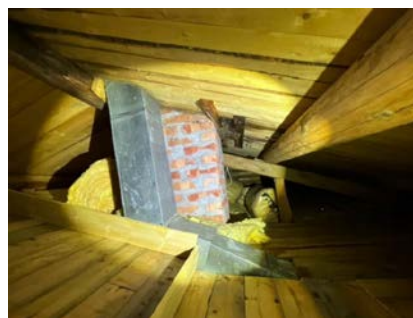
- Det er påvist skader eller avvik på selve taktekkingen.
 - Mer enn halvparten av forventet brukstid er passert på taktekkingen.
 - Mer enn halvparten av forventet brukstid er passert på undertak.
- Det er på befaringdagen kraftig nedbør og lekkasje fra rundt pipeløpet er synlig oppe på kaldloft.
- Tekkingen har nådd forventet brukstid.
- Det er lekkasje ved overgang for taket på hovedbygget og taket til svalgang.

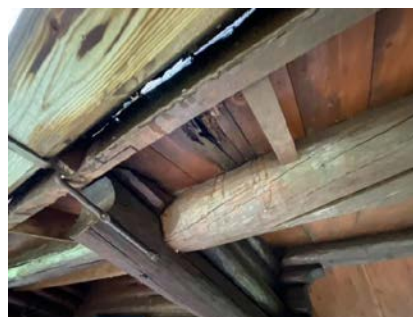
Innvendig påvist lekkasje

Lekkasje i svalgang

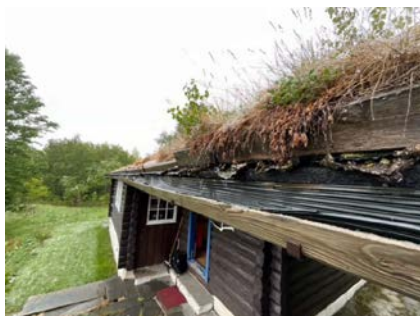
Oversiktsbilde

- Tretakrenner er generelt ikke vurdert til å være en løsning som gir varig tetthet på renner. Det vil være påregnelig med en utskifting av renner og beslag når yttertaket renoveres.

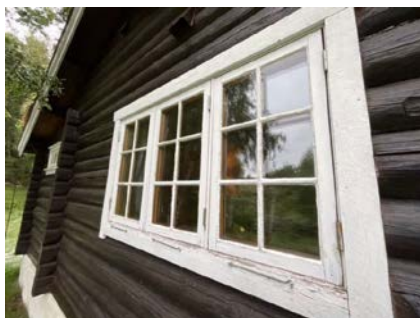
Oversiktsbilde

- Det må foretas lokal utbedring.
- Vinduer må justeres.

- Ut ifra alder må vedlikehold og oppgraderinger påregnes.

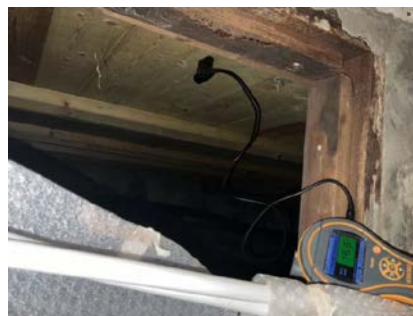
Bygningen har krypkjeller under trebjelkelag og stubbegulv. Det er tilgang til krypkjeller via luke fra kjellerrom under kjøkken. Ventilering er oppført med ventiler ut til det fri. På grunn er det montert plastikk. Det er lav takhøyde i krypkjeller. Fuktmåling er utført i bjelkelaget fra luken. Det er målt 17% vektprosent i trevirke.

Utført fuktmåling

- Ved å isolere kjeller og montere dampspærre vil krypkjelleren få jevnere temperatur og redusere avdampning av fukt. Benyttes vintermatte er det ikke behov for egen dampspærre.

- Krypkjeller under stue/soverom bør gjøres tilgjengelig for kontroll.

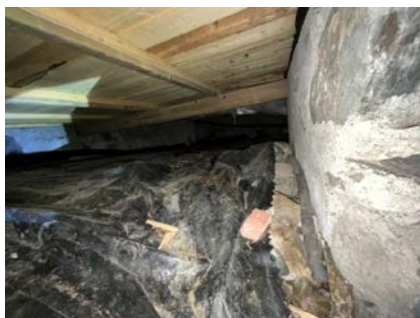
Oversiktsbilde kryprom

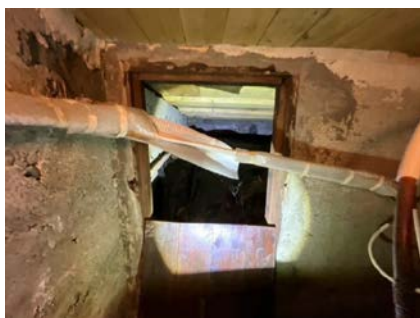
TC 2 Kryp Kjeller

Luke inn til kryprom.

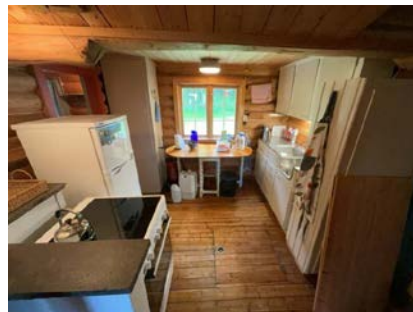
TG 1 Overflater og innredning

Kjøkkenet har innredning med glatte fronter. Det er beslag og vask over benkinnredning. Det er opplegg for komfyr. Innredningen fremstår med forventet slitasje iht alder.

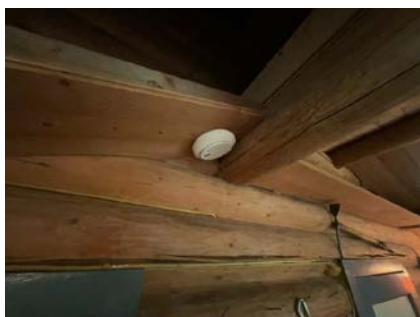
2. Er det mangler på røykvarsler i boligen iht. forskriftskrav på søknadstidspunktet, men minst Byggeforskrift 1985?
Nei
3. Er det mangler for brannslukningsutstyr i boligen iht. forskriftskrav på søknadstidspunktet, men minst Byggeforskrift 1985?
Nei
4. Er det skader på brannslukkingsutstyr eller er apparatet eldre enn 10 år?
Ja Brannslukker er over 10år og bør byttes ut.

Brannmelder

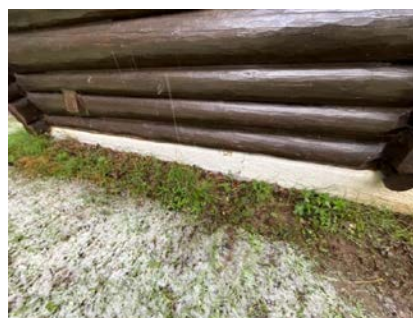
TG 0 Terrengforhold

Skrånende tomt som er naturlig beplantet, adkomstvei til tomten via dyrket mark som det er gitt tillatelse om ferdsel på.
