Kjerrberg terrasse 3, leil. H0202, 4051 SOLA

**Tiltalende 3-roms selveierleilighet
med flott utsikt - Stor balkong
Fast p-plass i lukket anlegg**

Befaringsdato: 17.03.2026

Rapportdato: 19.03.2026

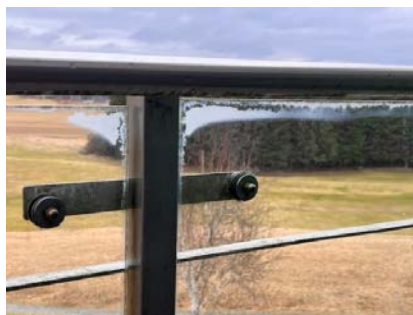
Balkong med støpt dekke og flislagt overflate. Det er registrert sprekker i fliser samt

løse fliser flere steder. Dette indikerer svikt i vedheft og/eller bevegelser i underlaget, og gir økt risiko for vanninntrengning. Skader i overflatesjiktet reduserer konstruksjonens evne til å beskytte underliggende dekke.

Rekkverk i stål med laminert glass. Det er observert fuktskader i glassfeltene (delaminering), noe som tyder på svekket tetthet og redusert kvalitet i glassoppbygningen.

Sprekker og løse fliser kan føre til vanninntrengning i konstruksjonen, med risiko for frostskafer, videre nedbrytning av betong og redusert levetid. Over tid kan dette gi behov for mer omfattende rehabilitering. Fuktskader i laminert glass medfører redusert estetisk kvalitet og kan på sikt påvirke sikkerhetsfunksjonen til rekkverket.

Fuktskade i glass

Det anbefales nærmere undersøkelse av balkongens oppbygning, inkludert membran og fallforhold. Skadede og løse fliser bør fjernes, og det bør etableres ny, tett overflate med tilfredsstillende membranløsning. Eventuelle skader i underliggende konstruksjon må utbedres.

Glassfelt med tegn til delaminering bør skiftes ut. Rekkverk og innfestninger bør samtidig kontrolleres for korrosjon og tilfredsstillende sikkerhet.

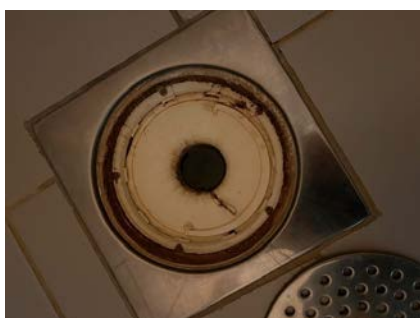
1 ETASJE > BAD/VASKEROM

Alder på membran og sluk medfører økt risiko for lekkasjer og fuktskader i konstruksjonen. Manglende fall på deler av gulvet kan bidra til vannansamling og ytterligere belastning på tettesjiktet. Eventuelle skader kan være skjulte og utvikle seg over tid.

Sluk

Det anbefales jevnlig kontroll av sluk, synlige overflater og tilstøtende konstruksjoner. På grunn av alder bør det påregnes behov for oppgradering av våtrommet på sikt. Ved rehabilitering må det etableres nytt sluk og membran etter gjeldende krav.
