Solgårdveien 10, 1920 SØRUMSAND

**Innbydende 3-roms selveier med
2 flotte uteplasser og
garasjeplass. Sentralt og
barnevennlig!**

Befaringsdato: 24.04.2026

Rapportdato: 28.04.2026

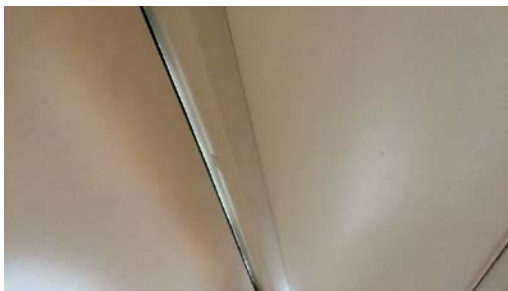
Avvik: Det er påvist utetthet/åpning mellom dørbblad og dørkarm. Dvs. at kald trekk kan oppstå.

- Dører må justeres.

Døren bør justeres eller utbedres for å sikre tetthet mellom dørblad og karm, slik at kald trekk og varmetap unngås. Dersom tiltak ikke gjennomføres, kan dette føre til redusert komfort og økte oppvarmingskostnader.

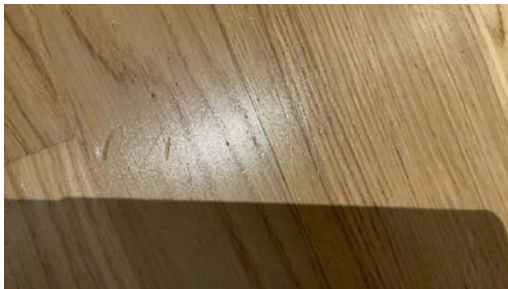
Avvik: Overflater har en del slitasjegrad utover det en kan forvente. Det er synlig noe merker og riper i parkett.

Det anbefales å utbedre skader ved å bruke reparasjonsvoks lokalt, eventuelt slipe eller bytte parkett for å lukke avviket og forhindre at skadene utvikler seg videre over tid.

Overflater bør pusses opp eller skiftes der det anses nødvendig. Slitasje på overflater har normalt lav konsekvensgrad, men kan påvirke estetikk og brukervennlighet. Ny eier vurderer selv behovet for oppgradering.

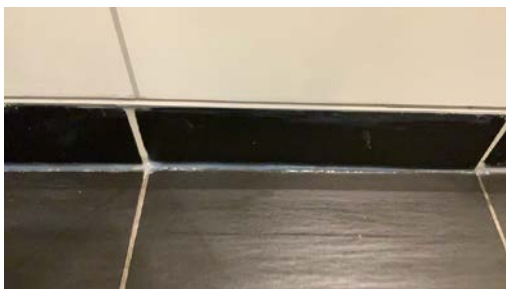
Avvik: Det er avvik: Det opplyses om at det er svakhet rundt membran i overkant sokkelflis og baderomsplater.

Det anbefales at membran legges på nytt og føres godt opp under baderomsplatene for hele badet for å sikre tilfredsstillende overgang mellom sokkelflis og veggplater. Dersom dette ikke utbedres, er det økt risiko for fuktinntrengning i konstruksjonen, noe som kan føre til skjulte skader som råte og mugg, samt redusert levetid på våtrommet. Det er en god løsning å dusje io kabinett for å unngå direkte vann på vegger.

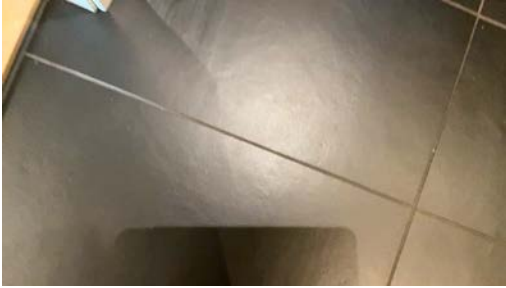
1. ETASJE > BAD

Avvik: Det er påvist at noen fliser har bom (hulrom under).

- Dersom tiltaket ikke utføres, kan dette over tid føre til at flisene løsner eller sprekker, spesielt ved belastning eller bevegelser i konstruksjonen.
- Selv om bom eller hulllyd ikke alltid er et umiddelbart problem, bør det overvåkes nøye før eventuell utvikling i sprekker i flisfuger e.l. oppstår. Dette må en foreta tiltak for, for å begrense utviklingen.

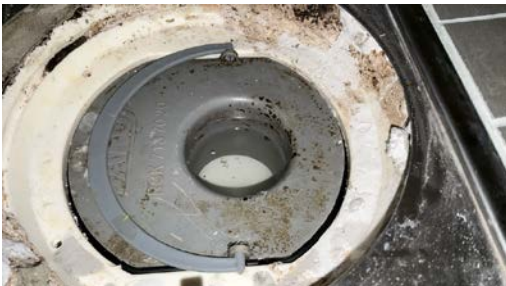
1. ETASJE > BAD

Avvik: Det er rundt sluk påvist en ikke-fagmessig utførelse av membran/tettesjikt/klemring. Mer enn halvparten av forventet brukstid er passert på membranløsningen. Det er ikke etablert membranduk klemt til klemring og er ikke korrekt klemt til membran.

! TG 3 Sluk, membran og tettesjikt

- Det er viktig å merke seg at levetiden til en membran varierer basert på kvalitet, installasjon og bruk. Eldre membraner kan bli sprø og sprekke opp, noe som fører til at de mister sin vanntettende funksjon. Dette kan resultere i vannlekkasjer gjennom vegger og gulv og fuktskader.
- Konsekvensene av ikke-fagmessig utførelse rundt sluk og klemring på våtrom kan medføre lekkasjer og fuktskader.

Det er avgjørende at det dusjes i kabinett på badet. Det bør etableres korrekt membranduk og klemring rundt sluket for å sikre tett utførelse. Mangelfull utførelse medfører økt risiko for vannlekkasjer og fuktskader i konstruksjonen. Inntil utbedring er foretatt, er det avgjørende at det kun dusjes i kabinett for å redusere risikoen for skade.

Kostnadsestimat: 20 000 - 100 000

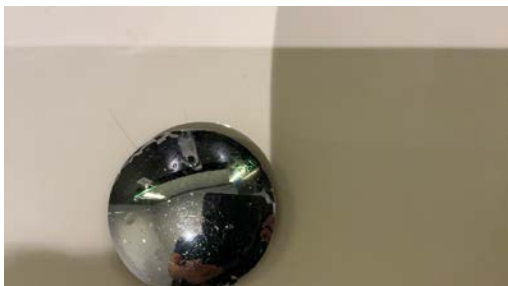
1. ETASJE > BAD

! TG 2 Sanitærutstyr og innredning

- Det er påvist riss/sprekker i utstyr på våtrommet.

- Riss er vanligvis overfladiske skader i servantens overflate eller glasur. Konsekvensene av riss er hovedsakelig kosmetiske.

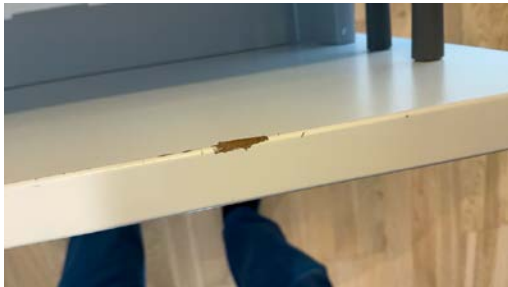
Avvik: Det er avvik: Det er stedvis noe hakk på kjøkkendører.

Det anbefales å utbedre skader for å unngå videre utvikling. Dører kan males eller skiftes for å lukke avviket. Dersom skadene ikke utbedres, kan det føre til ytterligere forringelse av overflater og redusert levetid på kjøkkeninnredningen.

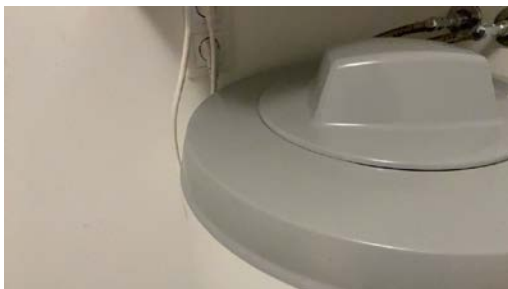
Avvik: Det er ikke påvist tilfredsstillende el-tilkobling av varmtvannstank iht. gjeldende forskrift. Det er ikke påvist tilfredsstillende el-tilkobling av varmtvannstank ut fra kravet til dagens NS 3600 og derav gjeldende forskrift fra 2017.

- Det bør etableres tilfredsstillende el-tilkobling etter gjeldende forskrift.

Gjeldende forskrift er etter dagens krav og Norsk standard 3600. Tanke på brannsikkerhet og varmegang i elektrisk kobling.
