Tilstandsrapport

Selveierleilighet (i blokk)

Skiparviklia 15, 5221 NESTTUN

Befaringsdato: 11.10.2024

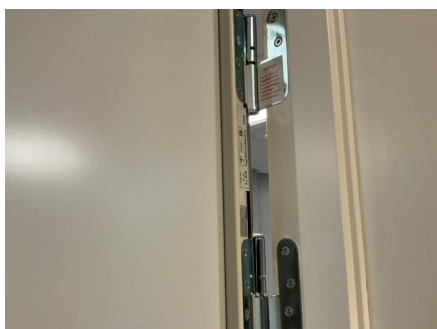
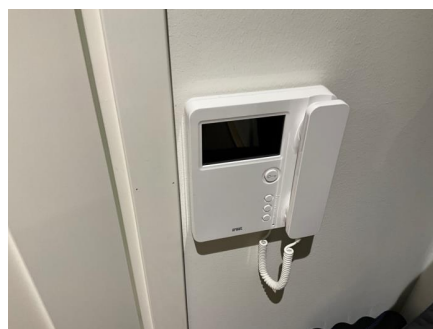
TG 1 Dører

Slett entrédør med brannklasse B-30 og lydklasse 40dB. Kikkeshull og porttelefon.

Sidehengslet balkongdør med 3-lags isolerglass i fabrikkmalte trekarmer.

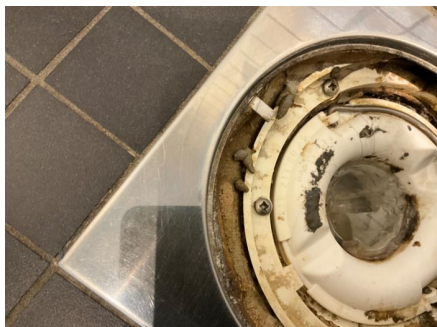
📍 TG 2 Sluk, membran og tettesjikt

Vurdering av avvik:

- Det er påvist andre avvik:
- Noe usikkerhet vedr. hvorvidt klemring er tilstrekkelig klemt mot sluk pga. synlig flislim mellom klemring og membran. Klemring er delvis gjenmurt, utførelsen er derfor vanskelig å kontrollere i sin helhet.

Konsekvens/tiltak

- Andre tiltak:
- Løsningen har fungert siden byggeår uten opplyste problemer, det må derfor antas at løsningen fungerer. For å få TG1 må det gjøres lokal utbedring.
- Sluk bør rengjøres og inspiseres jevnlig.

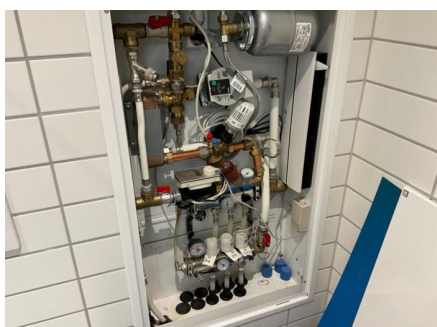
TG 1 Vannbåren varme

Vannbåren gulvvarme i entré, bad og på stue/kjøkken.

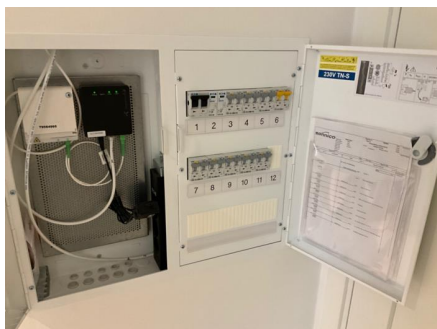
TE1 Elektrisk anlegg

- Er alle elektriske arbeider/anlegg i boligen utført av en registrert elektroinstallasjonsvirksomhet?
Ja
- Er det elektriske anlegget utført eller er det foretatt tilleggsarbeider på det elektriske anlegget etter 1.1.1999?
Ja
Eksisterer det samsvarserklæring?
Ja
- Foreligger det kontrollrapport fra offentlig myndighet – Det Lokale Eltilsyn (DLE) eller eventuelt andre tilsvarende kontrollinstanser med avvik som ikke er utbedret eller kontrollen er over 5 år?
Nei
- Forekommer det ofte at sikringene løses ut?
Nei
- Har det vært brann, brantilløp eller varmgang (for eksempel termiske skader på deksler, kontaktpunkter eller lignende) i boligens elektriske anlegg?
Nei

- Er det tegn til at det har vært termiske skader (tegn på varmgang) på kabler, brytere, downlights, stikkontakter og elektrisk utstyr? Sjekk samtidig tilstanden på elektrisk tilkobling av varmtvannsbereder, jamfør eget punkt under varmtvannstank
Nei
- Er der synlig defekter på kabler eller er disse ikke tilstrekkelig festet?
Nei
