Skiparviklia 15, 5221 NESTTUN

Skiparviklia | Nydelig leilighet fra 2021. Attraktiv beliggenhet. Terrasse med flott utsikt. Garasje. 1 km til Nesttun.

Tilstandsrapport

SELVEIERLEILIGHET (I BLOKK)

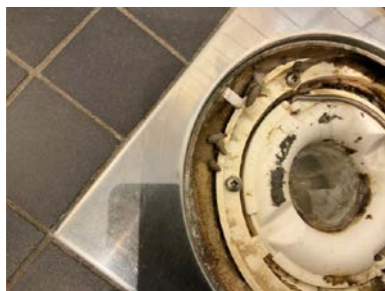
1. ETASJE > BAD (5,0 M²)

Vurdering av avvik:

- Det er påvist andre avvik:
- Noe usikkerhet vedr. hvorvidt klemring er tilstrekkelig klemt mot sluk pga. synlig flislim mellom klemring og membran. Klemring er delvis gjenmurt, utførelsen er derfor vanskelig å kontrollere i sin helhet.

Konsekvens/tiltak

- Andre tiltak:
- Løsningen har fungert siden byggeår uten opplyste problemer, det må derfor antas at løsningen fungerer. For å få TG1 må det gjøres lokal utbedring.
- Sluk bør rengjøres og inspiseres jevnlig.

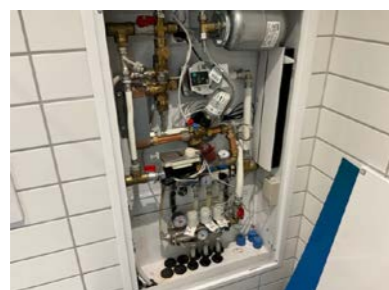
1 TG 1 Vannbåren varme

Vannbåren gulvvarme i entré, bad og på stue/kjøkken.
