Gulaksvegen 59, 4345 BRYNE

**Moderne enderekkehus fra 2015  
med 2 soverom og 2 stuer.  
Terrasse med svært gode  
solforhold**

Befaringsdato: 12.03.2026

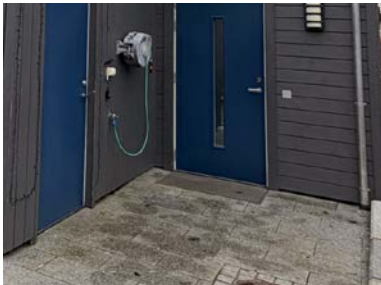
Kledningen er montert lavt ned mot terreng/hage, noe som medfører økt risiko for fuktopptrekk og skader i treverket.

Kledning montert nær terreng kan gi økt fuktbelastning på treverket.

Det anbefales generelt å ha god avstand mellom terreng og kledning for å redusere risiko for fuktopptrekk og nedbrytning over tid.
