Tilstandsrapport

Boligbygg med flere boenheter

Fossumsvingen 59, 1920 SØRUMSAND

Befaringsdato: 12.02.2025

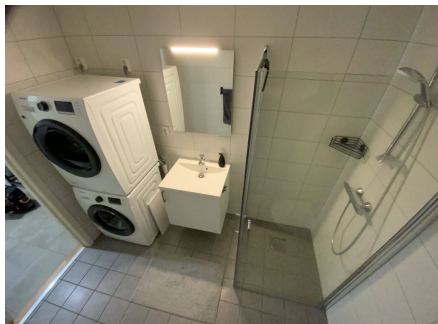
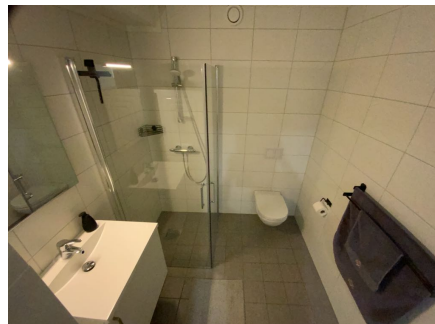
UNDERETASJE > BAD/VASKEROM

TG 1 Overflater vegger og himling

Veggene har fliser. Taket er malt med downlights.

TG 1 Overflater Gulv

Gulvet er flislagt. Rommet har vannbåren gulvvarme. Fall mot sluk er målt til 40 mm fra underkant dørterskel.

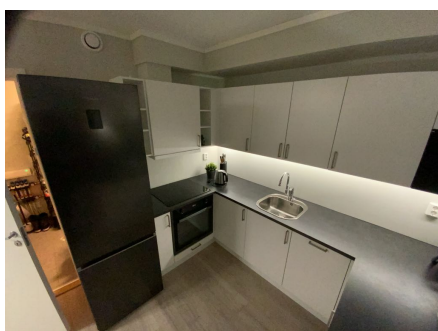
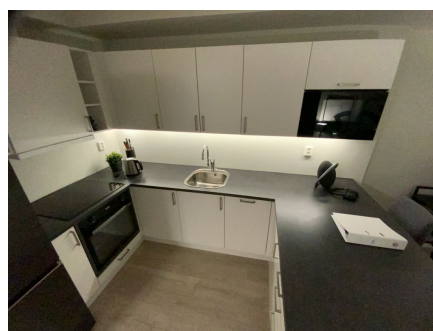
UNDERETASJE > STUE/KJØKKEN

TG 1 Overflater og innredning

Kjøkkenet har Sigdal innredning med glatte fronter. Benkeplaten er av laminat. Stål oppvaskkum med ett greps kjøkkenarmatur. Det er kjølfrysenskap, microovn, integrert oppvaskmaskin, nedfelt induksjonstopp, innebygget stekeovn, Etablert komfyrvakt.

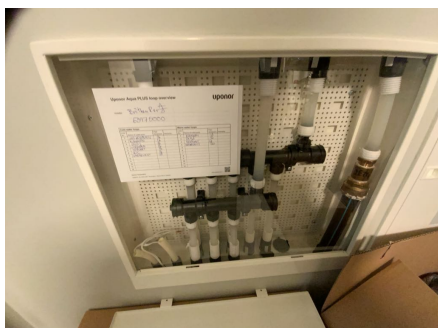
TG 1 Vannledninger

Innvendige vannledninger er av plast (rør i rør). Det er besiktiget i rørskap.

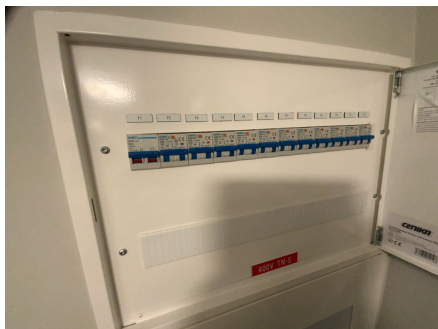
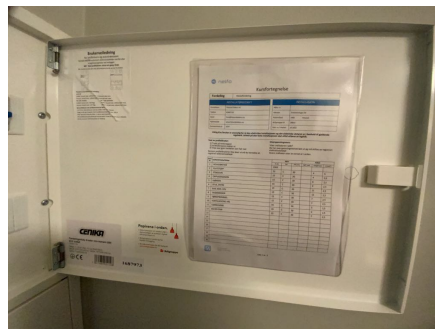
TE 2 Elektrisk anlegg

Sikringskap med automatsikringer. Skap plassert i teknisk rom. Dette er en forenklet kontroll begrenset til de spørsmål og undersøkelser som forskrift til avhendingslova (tryggere bolighandel) § 2-18 inneholder. Dette kan ikke sammenlignes med en kontroll utført av offentlig myndighet (Det lokale eltilsyn) eller registrert elektrovirksomhet, og en bygnings sakkyndig har verken kompetanse eller lov til å foreta en slik kontroll. Tilstandsgraden er vurdert ut fra den forenklede og begrensede kontrollen som forskriften inneholder på nivå 1. El-anlegget kan ha skjulte feil og mangler som en slik forenklet undersøkelse ikke vil avdekke. Vær derfor oppmerksom på denne risikoen, og søk videre veiledning eller få en fullstendig kontroll utført av registrert elektrovirksomhet.

TG2 gis som følge av manglende dokumentasjon/samsvarserklæring.
