Tjørsvågveien 41, 4404 FLEKKEFJORD

**Tjørsvåg - Meget pen enebolig over
to plan med fantastisk fjordutsikt!
Stor tomt!**

Rapportdato: 24.09.2024

Tilstandsrapport

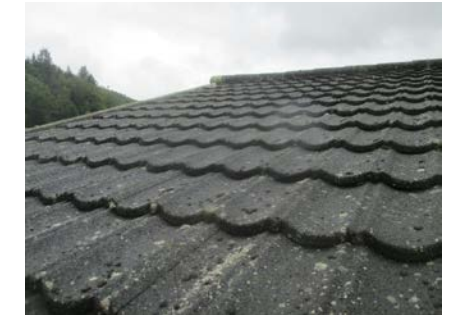
Deler av taktekkingen.

Har grodd noe mose på tekkingen.

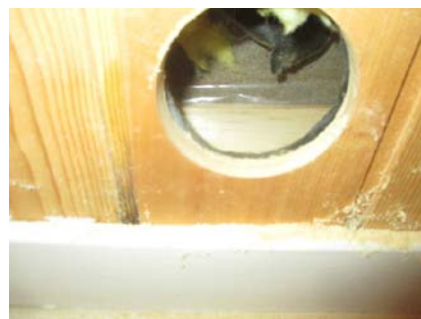
Noe mindre fuktvandring ble registrert ved søk i nedre del av grunnmur og direkte på støpte gulv med en fuktighetsindikator. Noe fuktmerker og maling har løsnet i fra grunnmur i nedreste del av grunnmur enkelte steder.

Dette har sammenheng med at det ikke ble brukt fuktsperre (plast) under fundamenter i denne byggeperioden som gjør at det alltid vil kunne bli noe oppsug av jordfuktighet.

Hulltaking i utfored vegg.

Det er viktig at ikke mer av grunnmur blir foret ut og lukket inne før årsaken til noe fuktighet er blitt utbedret.

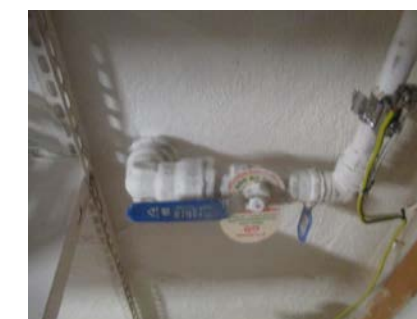
Innvendig stoppekran.

- Det er ikke behov for utbedringstiltak siden anlegget fungerer i dag, men ut ifra alder kan skader plutselig oppstå på eldre anlegg.
- I forbindelse med oppgradering av våtrom vil det være naturlig med utskifting av rør.

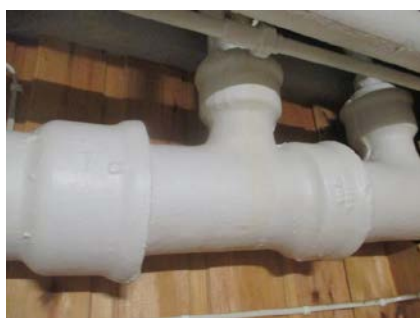
Avløpsrør i fra byggeåret.

- Det er ikke behov for utbedringstiltak siden anlegget fungerer i dag, men ut ifra alder kan skader plutselig oppstå på eldre anlegg.
- I forbindelse med oppgradering av våtrom vil det være naturlig med utskifting av rør.

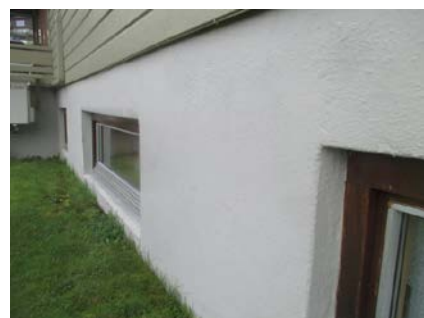
Grunnmur er blitt murt opp av murblokker og pusset på begge sider. Antar at det er støpte stripefundamenter under grunnmur som var mest vanlig i denne byggeperioden.

Deler av grunnmur.
