Salgsobjekt: Enebolig
Eierform: Eiet
Byggeår: 1975
BRA-i/BRA Total: 231/262 m²
Tomtstr.: 1286.7 m²
Soverom: 4
Antall rom: 5
Gnr./bnr. Gnr. 39, bnr. 52

Velkommen til Mystervegen 53. Dette er en innholdsrik enebolig med en idyllisk beliggenhet, rett ved Mysterelven. Boligen har en herlig uteplass med terrasse og stor plen med en naturskjønn utsikt og mye boltreplass for familien.

Befaringsdato: 24.07.2024 Rapportdato: 13.08.2024 Oppdragsnr.: 18970-1705 Referansenummer: PK4796

Autorisert foretak: Abbedissen Taksering AS

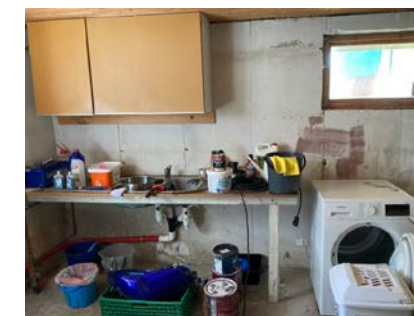
KJELLER > VASKEROM

Våtrom > Kjeller > Vaskerom > Tilliggende konstruksjoner våtrom: Hulltaking er ikke foretatt da det allerede er påvist andre avvik i våtsonen.

TG 2 Tilliggende konstruksjoner våtrom

Tiltak: Gjennomføre ytterligere undersøkelser og foreta utbedring av skade.

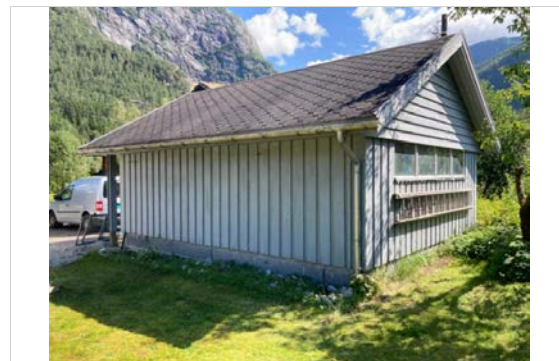
Skade på takrenner og kledning
