Duganeveien 5, 4048 HAFRSFJORD

**Nord-Sunde. Veldig kjekk  
familiebolig i barnevennlig  
området. Terrasse med gode  
solforhold.**

# Tilstandsrapport

# Andelsnummer 176

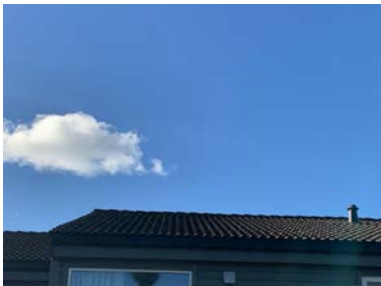
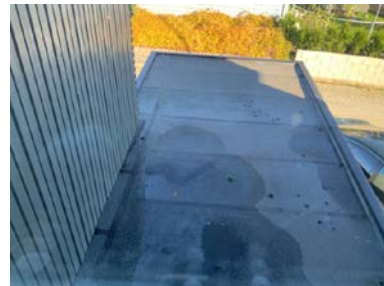
Det gjøres oppmerksom på at tekkingen er kontrollert fra bakken. Dvs at det er overflaten som er vurdert. Takpapp, lekter, strø og innfestning av panner er ikke mulig å kontrollere. Siden taket (takkonstruksjon, takteking og skorstein) kun er observert fra bakkenivå, er vurderingen begrenset av dette. Det er ikke sikkerhetsmessig forsvarlig å bevege seg ut på taket eller observere fra stige. Selv om det ikke er avdekket skader under befaringen, betyr ikke dette at det ikke foreligger skader som en besiktigelse på taket kan avdekke. Vær oppmerksom på denne risikoen. En undersøkelse av taket kan utføres av en fagperson under tilstrekkelige sikkerhetsforhold.

- Overvåk tilstanden jevnlig. For å få tilstandsgrad 0 eller 1 må tekkingen skiftes ut, men tidspunktet for når dette er nødvendig er vanskelig å si noe om.
- Lokal utbedring må utføres.

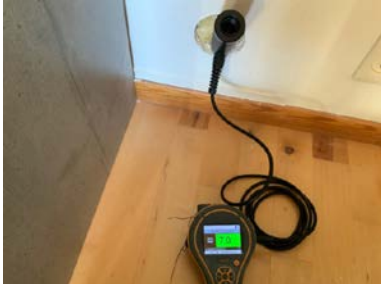
## 1. ETASJE > VASKEROM

Materialer som er brukt på våtrommet som f.eks membran, fliselim, vinylbelegg osv ansees å ha en svært redusert levetid, og derfor også påfølgende fare for utettheter og lekkasjer. Tg 3 settes av den grunn som en følge av alder, men også grunnet faren for følgeskader ved en evt lekkasje.

- Våtrommet må totalrenoveres. Alle forhold med tettesjikt, våtsone, sluk m.m. må dokumenteres.
- Manglende oppgradering av våtrommet medfører høy risiko for at konstruksjonene ikke vil tåle vanlig bruk av vann eller lekkasjer. Dette kan føre til fuktskader på tilstøtende konstruksjoner.
