Tilstandsrapport

Boligbygg med flere boenheter
-

Prinsens gate 61 , 7011 TRONDHEIM
-

Prinsens gate 61
2. etasje

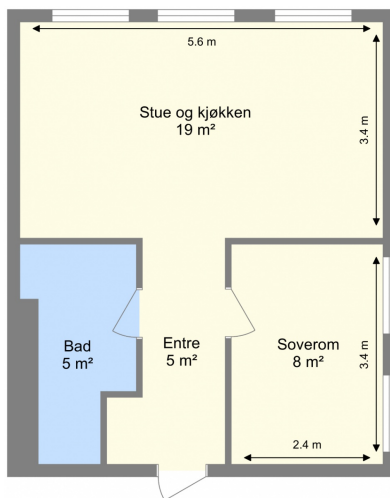
Bruksarealet inkluderer innvendige vegger og er større enn summen av rommenes gulvareal.
Planskissen er en illustrasjon over rommelingen, og er ikke i målestokk. Mindre avvik kan forekomme.

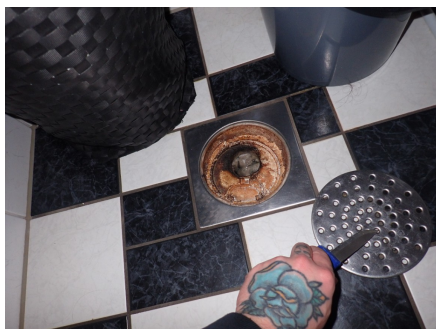
TG 2 Sluk, membran og tettesjikt

Sluket er et plastsluk, og det ble ikke registrert synlige tegn til skader på befaringsdagen. Kontrollen er likevel begrenset, og det forutsettes at membran/mansjetter er benyttet som fuktsikring bak og under flis, og at denne er utført i henhold til produsentens anvisninger.

Vurdering av avvik:

- Mer enn halvparten av forventet brukstid er passert på membranløsningen.

- Overvåk tilstanden jevnlig. For å få tilstandsgrad 0 eller 1 må tettesjiktet skiftes ut, men tidspunktet for når dette er nødvendig er vanskelig å si noe om.
- Det er viktig å merke seg at levetiden til en membran varierer basert på kvalitet, installasjon og bruk. Eldre membraner kan bli sprø og sprekke opp, noe som fører til at de mister sin vannettende funksjon. Dette kan resultere i vannlekkasjer gjennom vegger og gulv og fuktskader.
