Lundegeilen 22, leil. 5, 4323 SANDNES

**Tiltalende selveierleilighet**  
**2 soverom**  
**Parkering i garasje!**

# Ditt nye hjem sentralt på Ganddal Attraktivt område

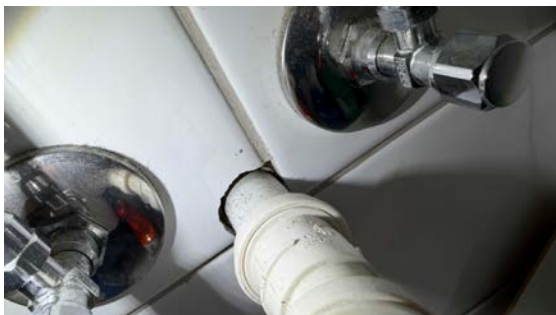
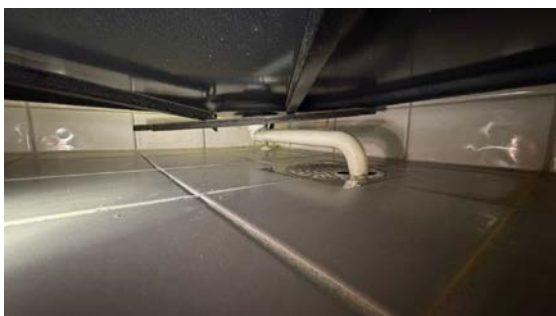
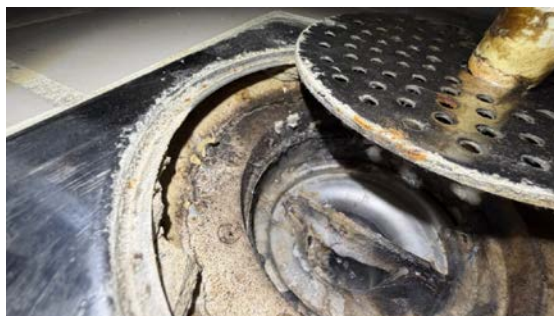
- Det er påvist mangelfull/feil utførelse rundt rørgjennomføringer e.l. som gir fare for fukt i konstruksjonen i våtsone.
- Mer enn halvparten av forventet brukstid er passert på membranløsningen.
- Sluk har begrenset mulighet for inspeksjon og rengjøring.

Løsningen/utførelsen rundt rørgjennomføringer gir fare for fukt inn i konstruksjoner. Lokal utbedring må vurderes.

- Overvåk tilstanden jevnlig. For å få tilstandsgrad 0 eller 1 må tettesjiktet skiftes ut, men tidspunktet for når dette er nødvendig er vanskelig å si noe om.
- Det er viktig å merke seg at levetiden til en membran varierer basert på kvalitet, installasjon og bruk. Eldre membraner kan bli sprø og sprekk opp, noe som fører til at de mister sin vanntettende funksjon. Dette kan resultere i vannlekkasjer gjennom vegger og gulv og fuktskader.
- Løsningen/utførelsen rundt rørgjennomføringer gir fare for fukt inn i konstruksjoner.

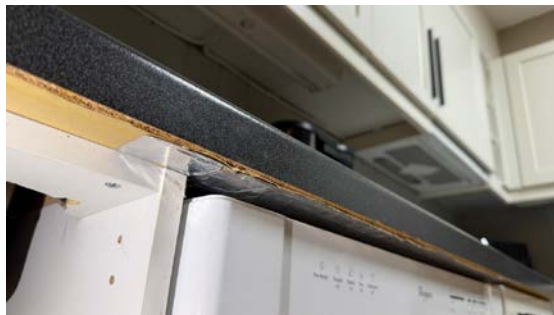
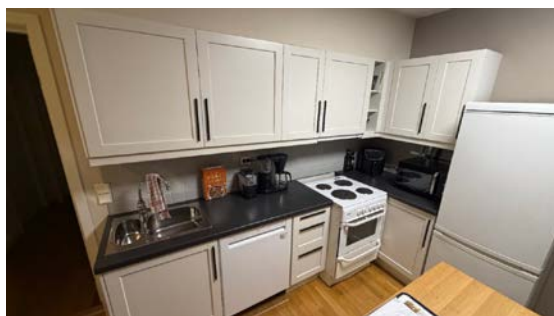
- Det er påvist andre avvik:

Det registreres mindre svellinger under benkeplaten ved oppvaskmaskin, samt ytre del av bunnplate under vaskekum. noe som er et typisk slitasjetegn ved fuktpåvirkning. Ingen fukt ble påvist ved overflatemåling.

- Dersom avvik ikke utbedres er det fare for videre skadeutvikling.

Lokale svellinger kan utvikle seg over tid ved ny fuktpåvirkning. Det anbefales å sikre god tetthet rundt oppvaskmaskin og vaskekum, samt følge med på eventuelle endringer. Overflatebehandling eller tetting kan utføres som midlertidig tiltak i påvente av en fremtidig oppgradering av kjøkkeninnredningen.
