**aktiv.**

Smievegen 55, 4350 KLEPPE

**Trivelig og sentrumsnær leilighet  
2 soverom, stor terrasse og  
uteområde. God planløsning**

Tilstandsrapport

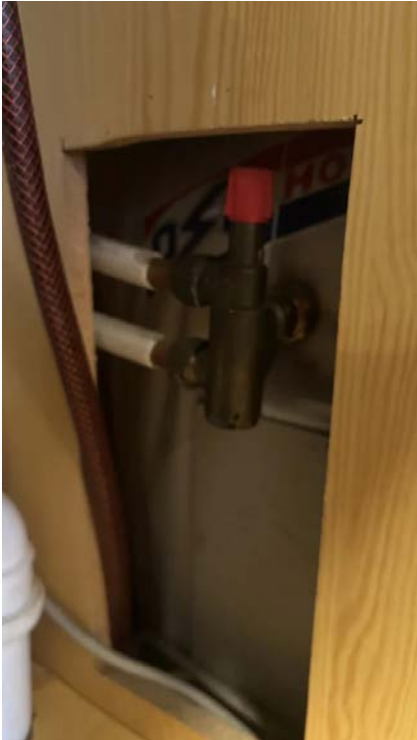
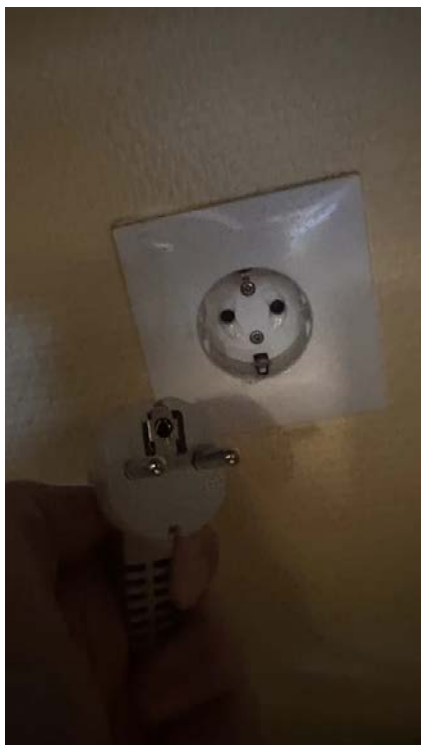
## 6.9 Varmtvannsbereder

Tilgjengelighet

Ikke tilgjengelig

Det anbefales å bedre tilgjengeligheten til berederen for å muliggjøre tilfredsstillende tilsyn og service.

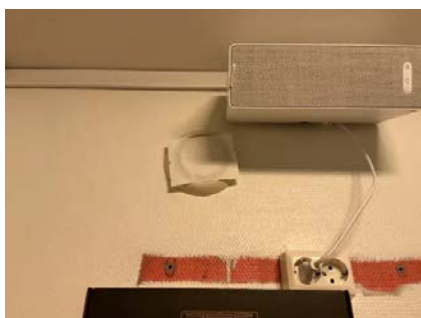
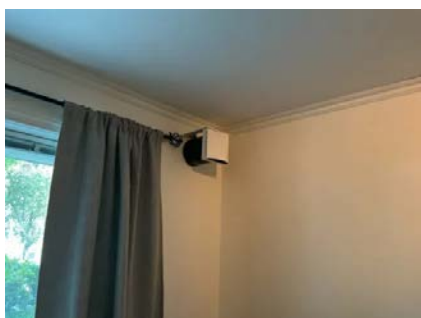
## 6.10 Ventilasjon

Mekanisk avtrekk

Kjøkken og våtrom har mekanisk avtrekk. På soverom er det montert desibelventil i yttervegg for å redusere støy, mens soverom/kontor har enkel klaffventil i yttervegg.

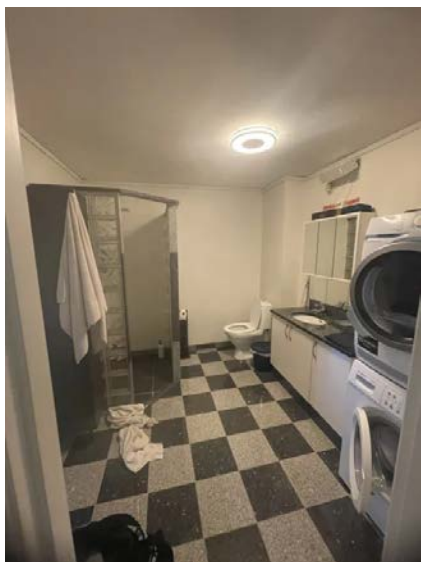
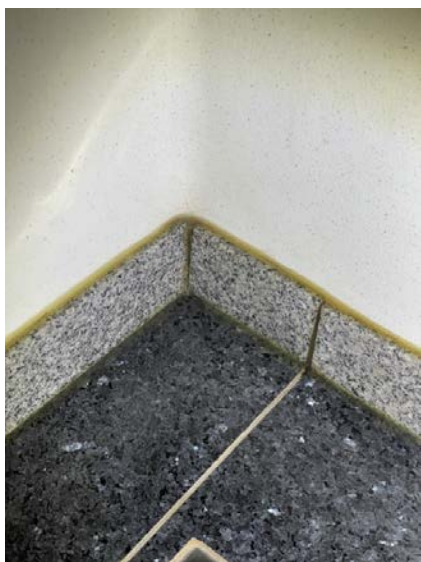
## 6.11 Våtrom

Det er ikke mulig å kontrollere hvor membranen er avsluttet ved døren. Dette gir usikkerhet om det er tilfredsstillende høydeforskjell fra avsluttet membran ved dør og topp sluk på minimum 25mm, og det er derfor valgt tilstandsgrad 2.

Dersom membranen ikke er tilstrekkelig ført opp bak terskel, kan det føre til vannlekkasje til tilstøtende konstruksjoner ved vannsøl eller lekkasjer. Dette kan gi fuktskader i gulv eller vegger utenfor baderommet.

Misfarget fugemasse i overgang gulv/vegg i dusj bør utbedres. Ved utskifting anbefales bruk av våtromssilikon med soppdreper for å redusere risiko for ny misfarging.
