Rugdeveien 33B, 1850 MYSEN

**Mysen - Fin sentrumsnær 4-roms leilighet med garasjeplass og flott utsikt og gode solforhold! Felles grillhytte!**

# Tilstandsrapport

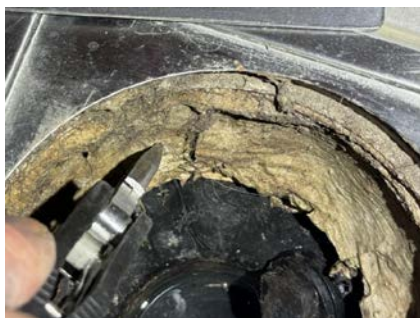
TG3 er valgt på hele våtrommet på grunn av at badet har behov for total fornying for å gjøre det skadefritt og fuktsikkert.

Overgang mellom sluk og klemring er ikke er tett og dersom vannet stiger tilstrekkelig i sluket kan vann trenge inn i konstruksjonen, noe som kan medføre en fuktskade.

Membran ikke tilfredsstillende, og det er påvist indikasjoner på fukt i konstruksjonen.

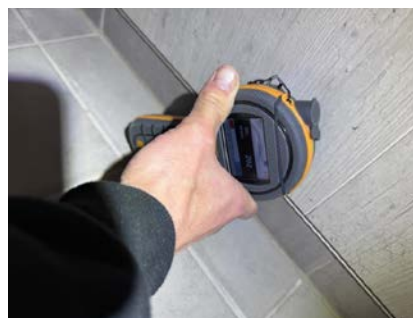
Hulltaking er ikke foretatt da det ikke er fysisk mulig pga tilliggende konstruksjoner. Våtsone i vegg skiller mot kjøkkeninnredning der det ikke er plass til å utføre hulltaking pga fare for å borre i vannrør etc. Våtrommet er isteden fuktkontrollert med egnet fuktmåleverkøy hvor det påvises forhøyde fuktverdier i nedre del av baderomsplater. Gipsplate på vegg i underskap på kjøkken (bak dusjsone), har påviste fuktskader.

Utført fuktsøk med et protimeter MMS2. Det registreres forhøyde fuktverdier i nedre del av baderomsplater.

Våtrommet må totalrenoveres. Alle forhold med tettesjikt, våtsone, sluk m.m. må dokumenteres. Fuktskadet gipsvegg fra tilstøtende rom Utført fuktsøk med et protimeter MMS2. Det registreres forhøyde fuktverdier i nedre del av baderomsplater.
